TILSTANDSRAPPORT

VOLVO XC60 / D 190 HK AUTOMAT 4WD **TESTDATO: 02.11.2026** **KODE: 2163275**

BT47553	117 343 KM	12.07.2016 Førstegang registrert	Diesel

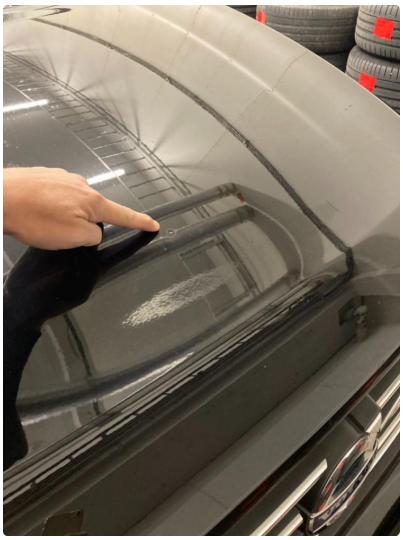
1.1 Bruksmerker/steinsprut panser

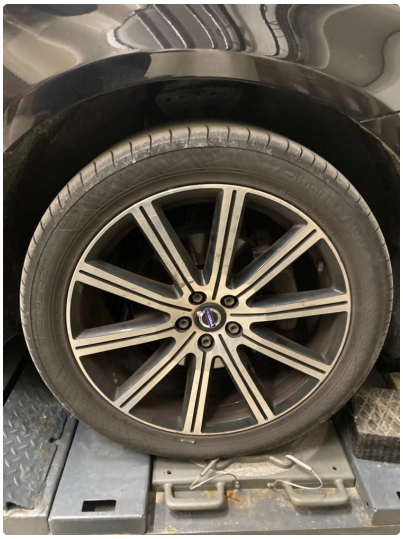
1.3 Sommerfelger. Noen bruksmerker

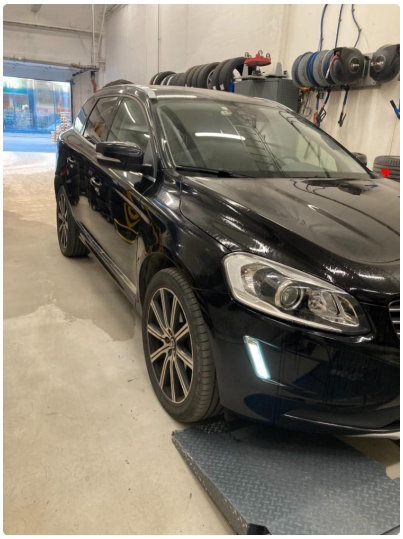
1.3 Sommerfelger. Noen bruksmerker
