TILSTANDSRAPPORT

VOLVO EX30 / 2 4WD **TESTDATO: 05.11.2026** **KODE: 2166677**

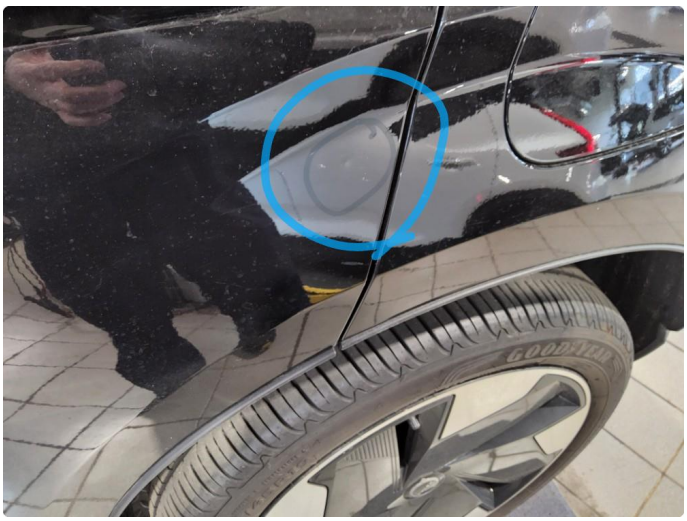
Punkt	Beskrivelse	Plassering
1. EKSTERIØR		
1.1 Dører	Liten p-bulk	venstre bak

1.1 Liten p-bulk
