TILSTANDSRAPPORT

VOLVO XC60 4WD **TESTDATO: 12.11.2026** **KODE: 2173128**

CHASSISNR:	**YV1UZH4V8S1007524**	**BRUKTIMPORT: Nei**	
KJØRETØY:	**Personbil**	**FRIST FOR PKK: 04.06.2028**

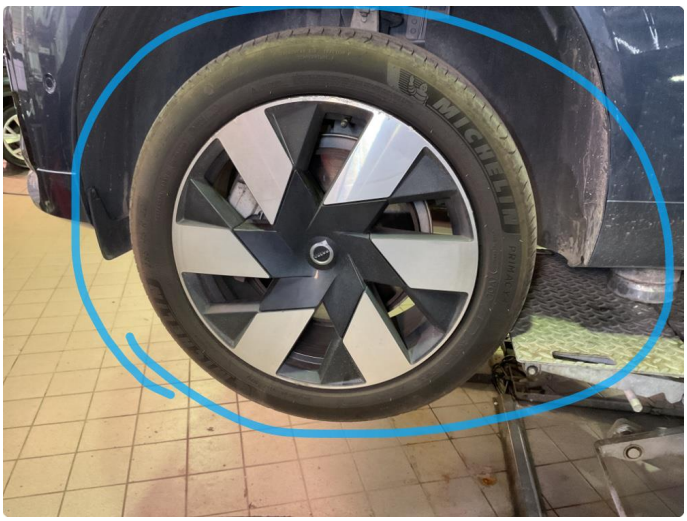
Punkt	Beskrivelse	Plassering
1. EKSTERIØR		
1.1 Dekk/Felger	Litt kantkjørt felg

1.1 Litt kantkjørt felg
