TILSTANDSRAPPORT

VOLVO XC60 / U 235 HK AUTOMAT 4WD **TESTDATO: 31.10.2026** **KODE: 2162351**

VH93866	113 938 KM	09.01.2018 Førstegang registrert	Diesel

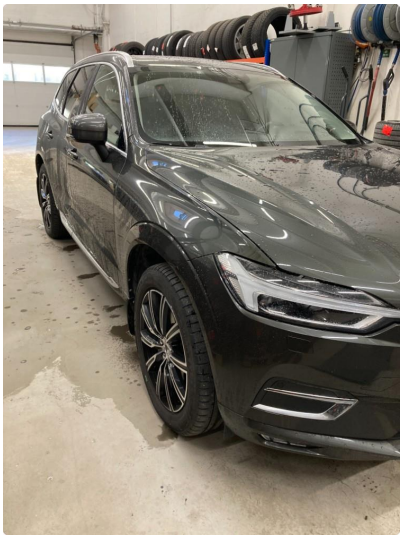
1.1 Litt oksidering vinterfelger

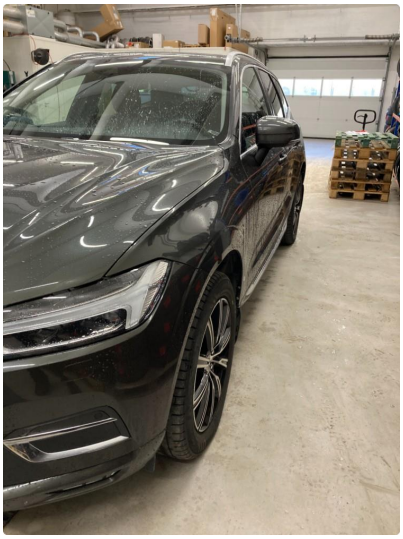
1.1 Litt oksidering vinterfelger
