TILSTANDSRAPPORT

BMW IX XDRIVE50 / BMWI-N 4WD **TESTDATO: 20.10.2026** **KODE: 2150812**

EJ51630	50 894 KM	05.09.2024 Førstegang registrert	Elektr.

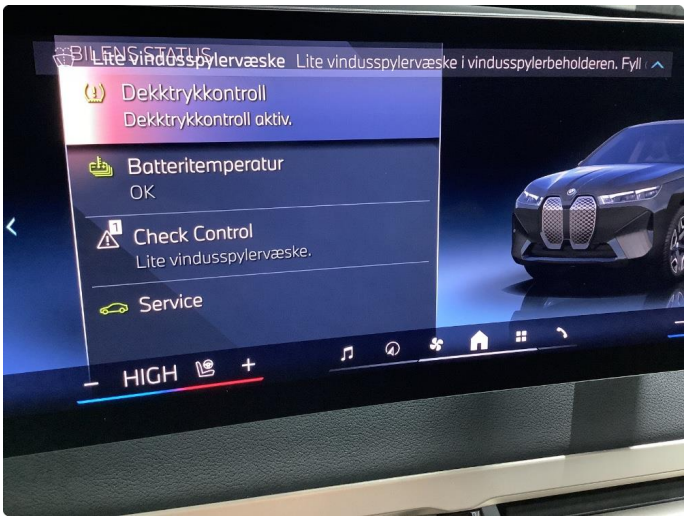
BILENS STATUS
Lite vindusspylervæske
Lite vindusspylervæske i vindusspylerbeholderen. Fyll
Dekktrykkontroll
Dekktrykkontroll aktiv.
Batteritemperatur
OK
Check Control
Lite vindusspylervæske.
Service
HIGH
