TILSTANDSRAPPORT

BMW IX3 / G3XE 2WD **TESTDATO: 29.10.2026** **KODE: 2161052**

EC71885 | 48 160 KM | 23.06.2021 Førstegang registrert | Elektr.

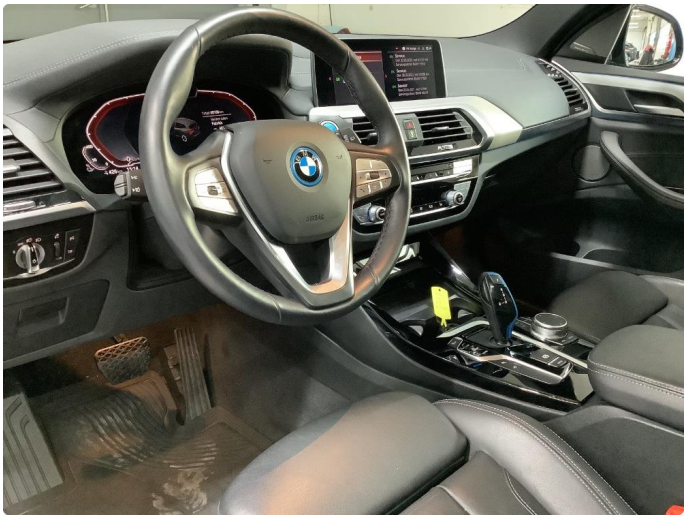
Totalt 48160 km
Verdier siden
Fabrikk
48160.4 km
51.6 km/h
0 km/h
427 km
15:09
Total 48160 km
SPORT
+17.0 °C

Servicebehov
P4 Norge
15:09
Servicehistorikk
OK Bremsevæske
05/2027
OK Kjøretøykontroll
05/2027
OK Service:
Den 22.05.2025, ved 41173 km
Servicepartner: BMW 51931
OK Service:
Den 26.06.2023, ved 25358 km
Servicepartner: BMW 51931
OK Service:
Den 22.06.2021, ved 18 km
Servicepartner: BMW 46414
