TILSTANDSRAPPORT

BMW X5 XDRIVE40E / X5 4WD **TESTDATO: 21.10.2026** **KODE: 2153173**

CHASSISNR:	**WBAKT0103H0U32556**	**BRUKTIMPORT: Nei**	
KJØRETØY:	**Personbil**	**FRIST FOR PKK: 30.04.2027**

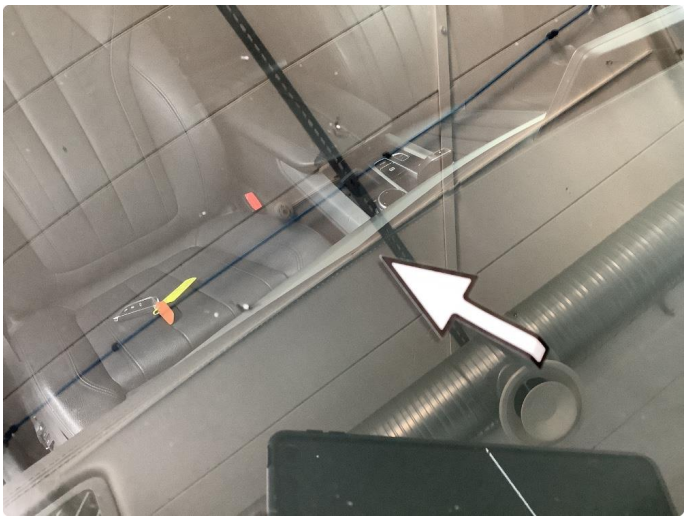
1.4 Bulk
