TILSTANDSRAPPORT

BMW I I3 / BMWI-1 2WD **TESTDATO: 11.11.2026** **KODE: 2172834**

EB67577	36 986 KM	02.10.2020 Førstegang registrert	Elektr.

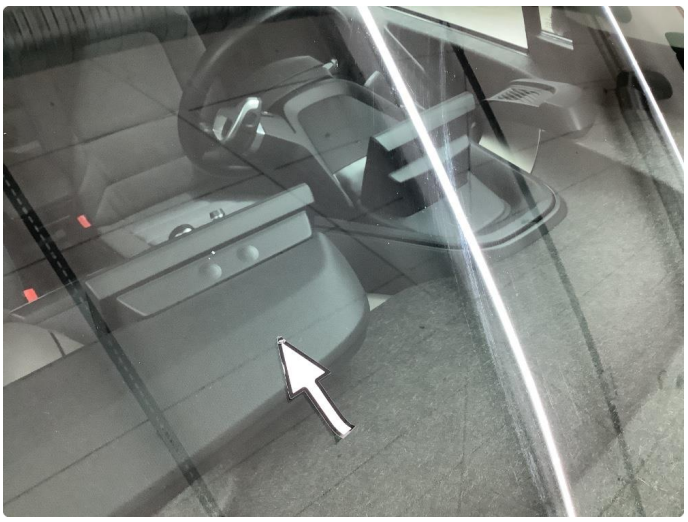
1.1 Steinsprut

Punkt		Beskrivelse	Plassering
1. EKSTERIØR			
1.1	Panser	steinsprut	foran
1.2	Frontvindu	steinsprut	foran
