TILSTANDSRAPPORT

MINI COUNTRYMAN COOPER SE ALL4 / FMX 4WD **TESTDATO: 19.11.2026** **KODE: 2180873**

LS95899	49 249 KM	21.10.2022 Førstegang registrert	Hybr(B)

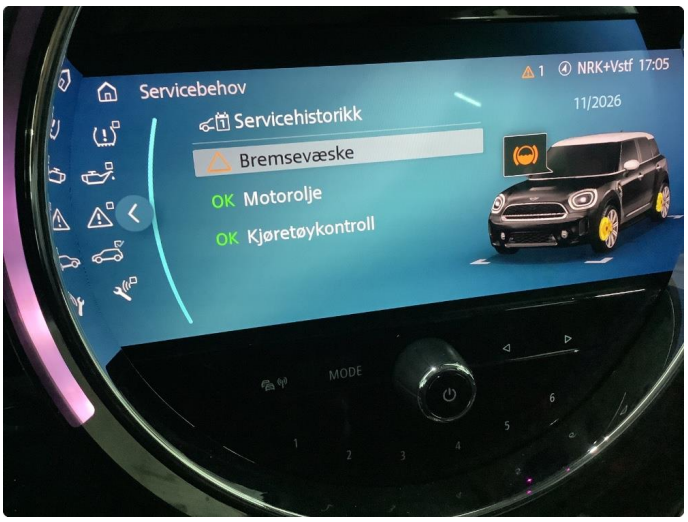
Servicebehov
Servicehistorikk
Bremsevæske
OK Motorolje
OK Kjøretøykontroll
NRK+Vstf 17:05
11/2026
MODE

Servicehistorikk
NRK+Vstf 17:05
OK Dato: 27.12.2021 Service: 10075 MINI
Kilometer: 14 km
OK Dato: 07.11.2023 Service: 10075 MINI
Kilometer: 14.311 km
OK Dato: 18.11.2024 Service: 10075 MINI
Kilometer: 24.250 km
OK Dato: 17.11.2025 Service: 10075 MINI
Kilometer: 37.285 km
MODE
