TILSTANDSRAPPORT

BMW X6 XDRIVE30D / X6 211 HK AUTOMAT 4WD **TESTDATO: 30.10.2026** **KODE: 2162005**

BT19341	102 840 KM	15.01.2015 Førstegang registrert	Diesel

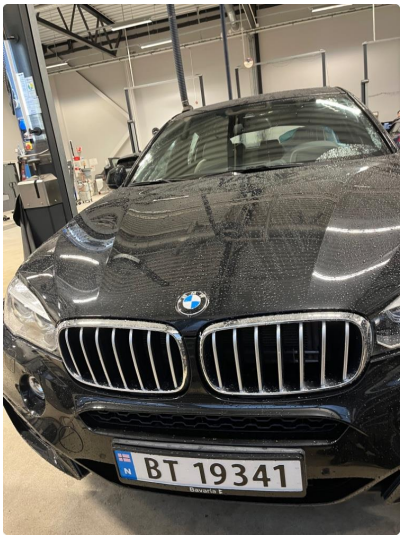
Punkt	Beskrivelse	Plassering
1. EKSTERIØR		
1.1 Støtfanger	ripe(r)	bak
1.2 Støtfanger	ripe(r)	foran
