TILSTANDSRAPPORT

SKODA SUPERB / 3T 190 HK AUTOMAT 4WD **TESTDATO: 26.11.2026** **KODE: 2186051**

VJ23931	138 660 KM	29.04.2019 Førstegang registrert	Diesel

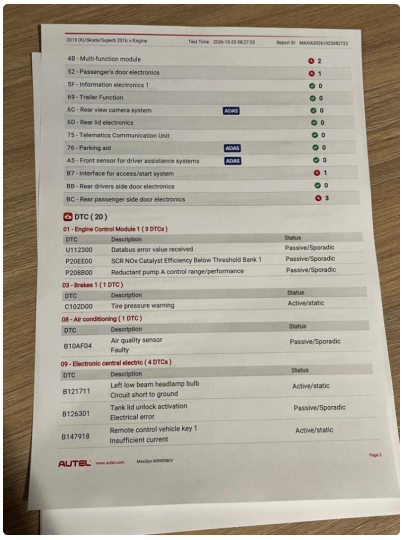
System	Status/DTC
01 - Engine Control Module 1	3
02 - Transmission electronics	0
03 - Brakes 1	1
06 - Seat Adjustment, Passenger's Side	0
08 - Air conditioning	1
09 - Electronic central electric	4
13 - Adaptive cruise control	1
14 - Wheel Damping Electronics	0
15 - Airbag	0
16 - Steering column electronics	2
17 - Instrument cluster	0
18 - Auxiliary/parking heating	0
19 - Gateway	0
22 - All-wheel drive electronics	0
28 - Steering Column Locking	0
36 - Seat adjustment, driver side	1
3C - Lane change assistance	0
42 - Driver's door electronics	0
44 - Power steering	0
47 - Sound system	0

4B - Multi-function module		2
52 - Passenger's door electronics		1
5F - Information electronics 1		0
69 - Trailer Function		0
6C - Rear view camera system	ADAS	0
6D - Rear lid electronics		0
75 - Telematics Communication Unit		0
76 - Parking aid	ADAS	0
A5 - Front sensor for driver assistance systems	ADAS	0
B7 - Interface for access/start system		1
BB - Rear drivers side door electronics		0
BC - Rear passenger side door electronics		3

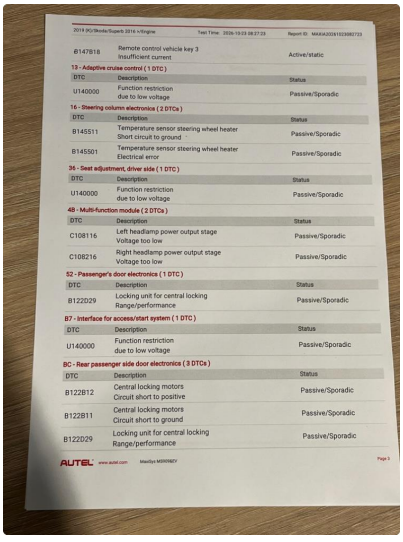
B147B18	Remote control vehicle key 3 Insufficient current	Active/static

DTC	Description	Status
U140000	Function restriction due to low voltage	Passive/Sporadic

DTC	Description	Status
B145511	Temperature sensor steering wheel heater Short circuit to ground	Passive/Sporadic
B145501	Temperature sensor steering wheel heater Electrical error	Passive/Sporadic

DTC	Description	Status
C108116	Left headlamp power output stage Voltage too low	Passive/Sporadic
C108216	Right headlamp power output stage Voltage too low	Passive/Sporadic

DTC	Description	Status
B122B12	Central locking motors Circuit short to positive	Passive/Sporadic
B122B11	Central locking motors Circuit short to ground	Passive/Sporadic
B122D29	Locking unit for central locking Range/performance	Passive/Sporadic
