LEXUS NX450H+ / AZ2(M) 4WD **TESTDATO: 16.10.2026** **KODE: 2148672**

LJ83000	80 961 KM	01.02.2022 Førstegang registrert	Hybr(B)

CHASSISNR: JTJCKBFZ402000965	**BRUKTIMPORT:** Nei
KJØRETØY: Personbil	**FRIST FOR PKK:** 01.02.2028

NBF Tilstandsrapport er utarbeidet av Norges Bilbransjeforbund og Forbrukerrådet.

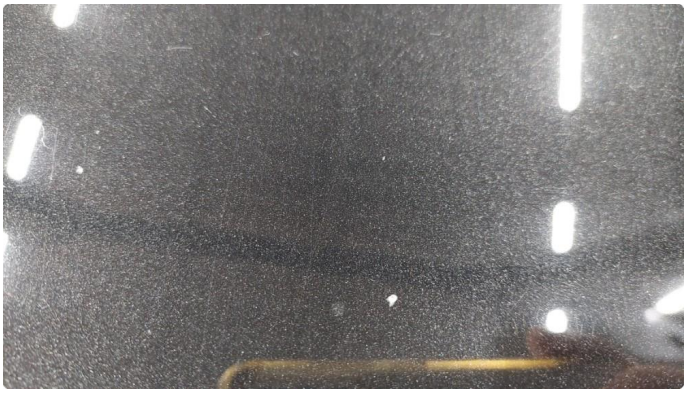
1.1 Steinsprut

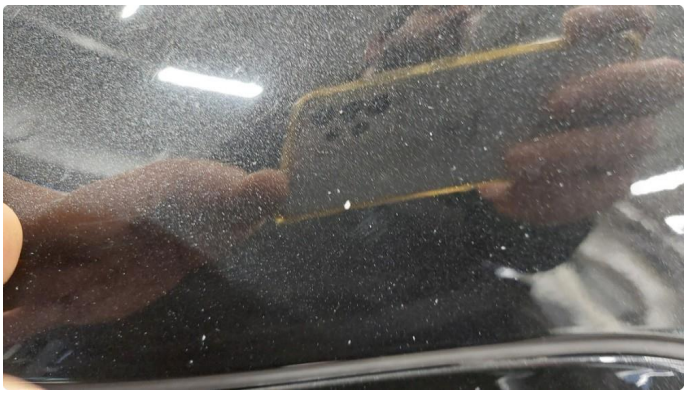
1.1 Steinsprut

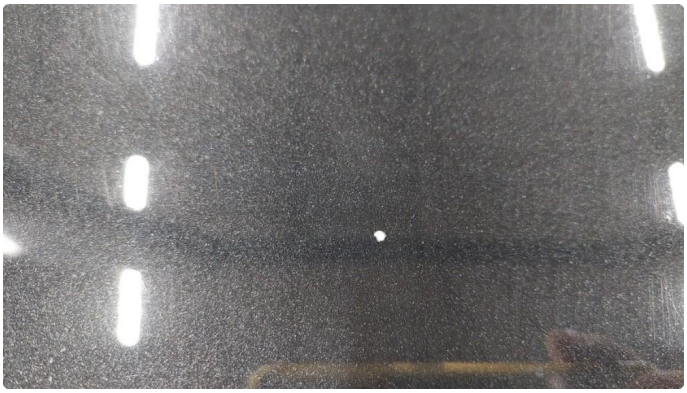
1.1 Steinsprut

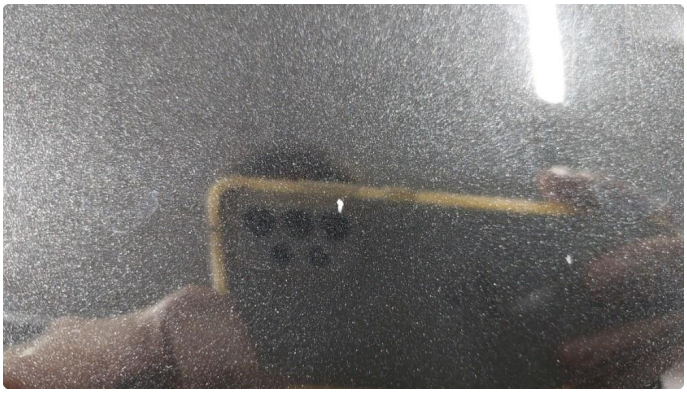
1.1 Steinsprut

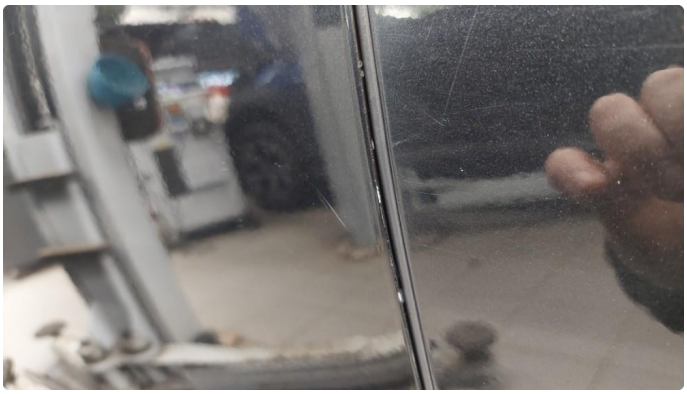
1.2 Riper

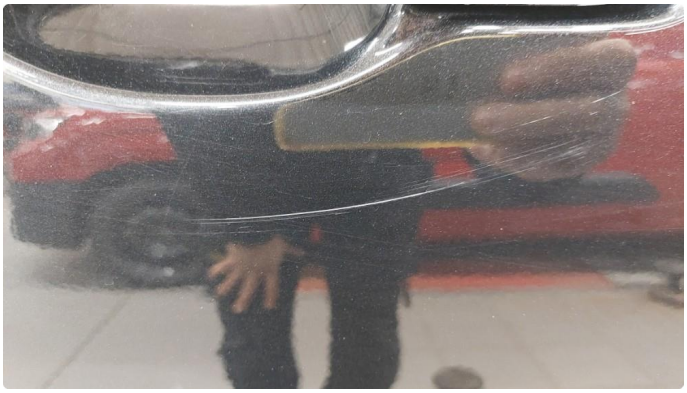
1.2 Riper

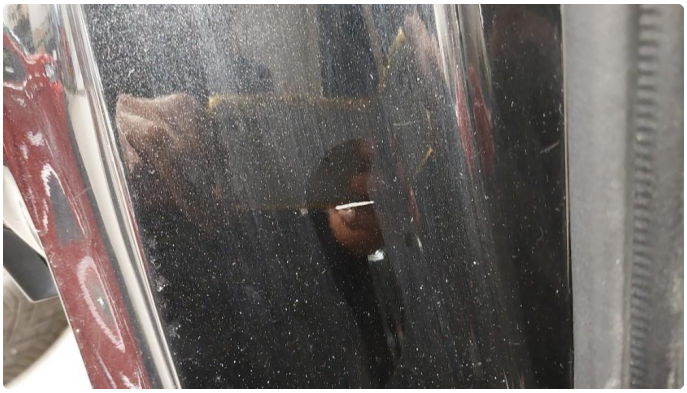
1.2 Riper

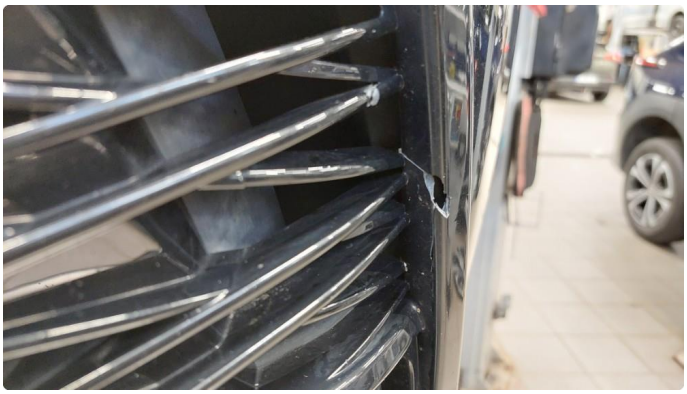
1.8 Skade

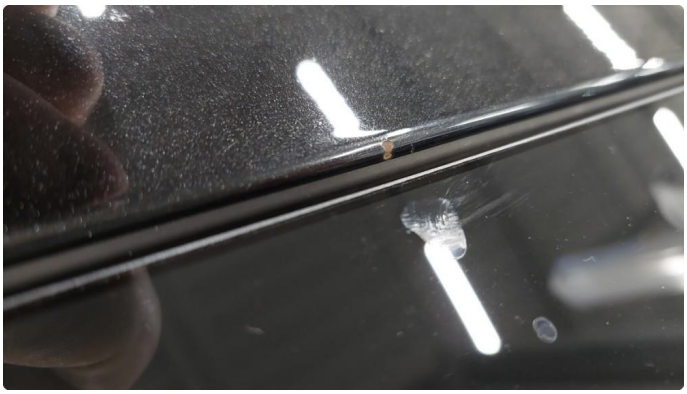
1.9 Ripe(r)

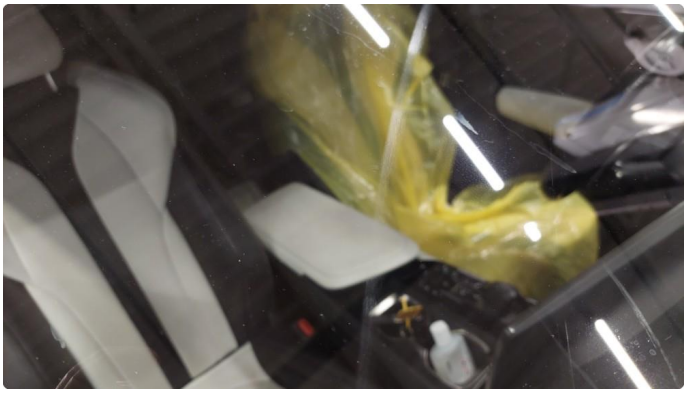
1.10 Steinsprut

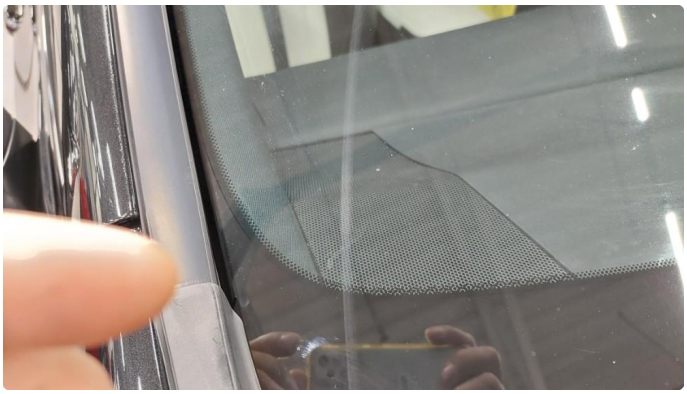
1.11 Riper

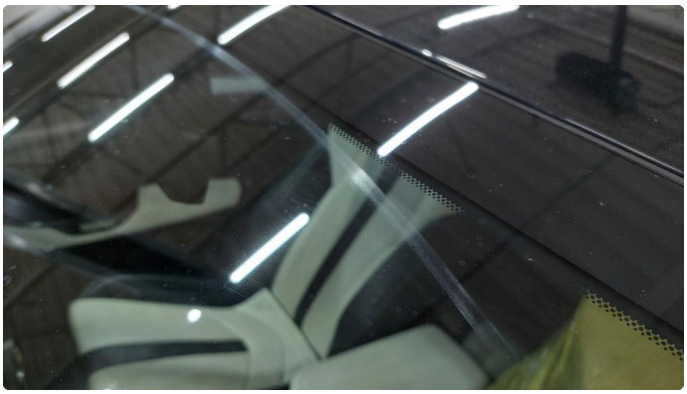
1.11 Riper

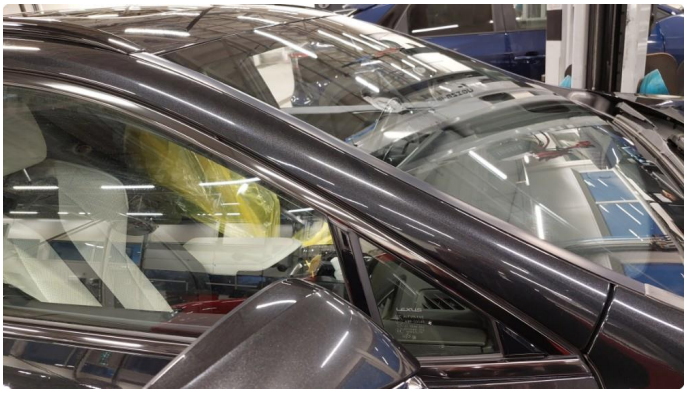
1.12 Stensprut
