TILSTANDSRAPPORT

LEXUS NX300H / AZ1 4WD **TESTDATO: 21.10.2026** **KODE: 2152228**

LJ69988	101 409 KM	01.12.2017 Førstegang registrert	Hybr(B)

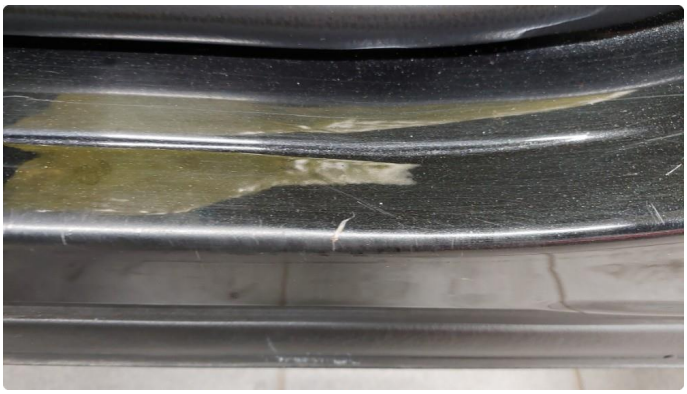
1.2 Riper

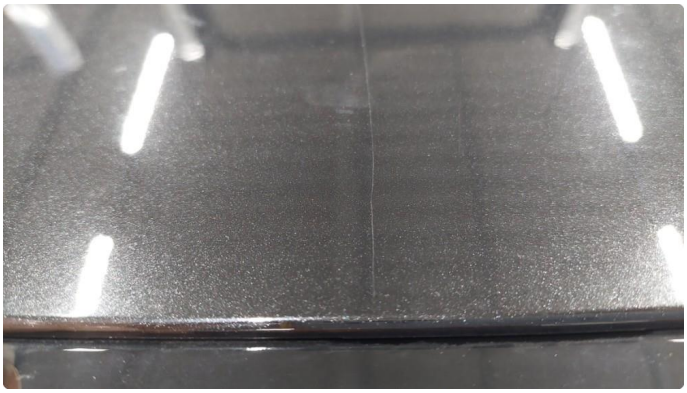
1.3 Riper

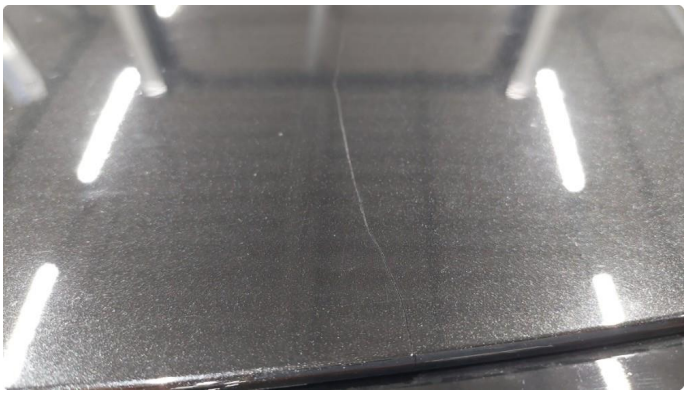
1.4 Skade

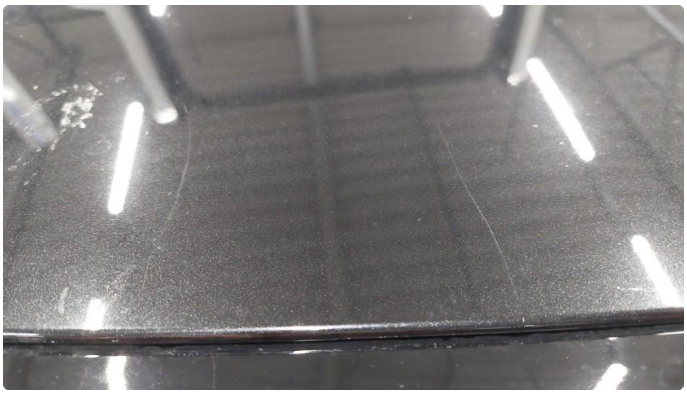
1.4 Skade

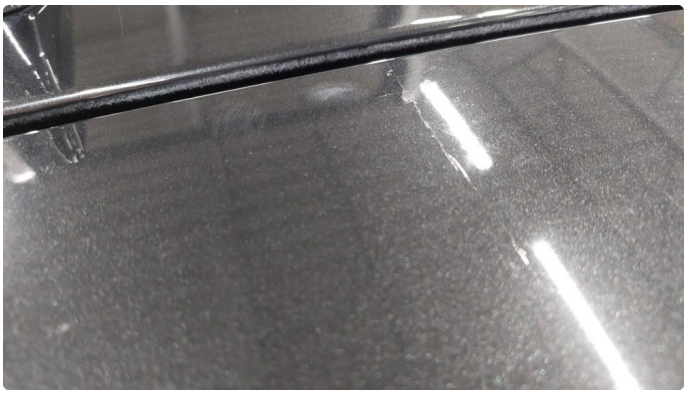
1.4 Skade

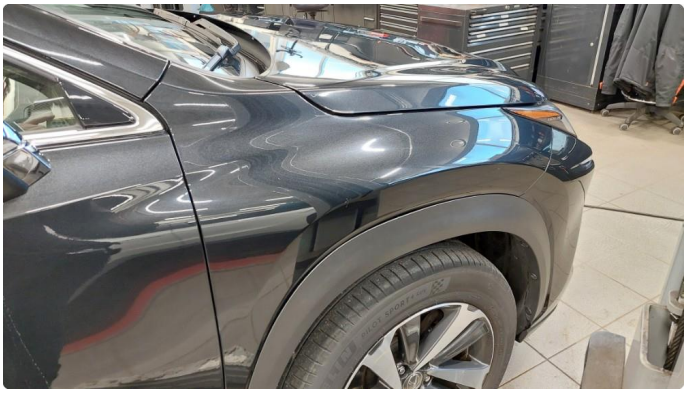
1.5 Steinsprut

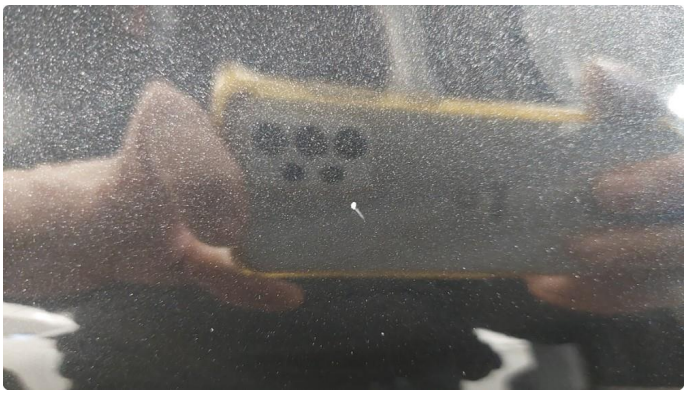
1.5 Steinsprut
