TILSTANDSRAPPORT

KIA NIRO / DE 2WD **TESTDATO: 20.11.2026** **KODE: 2181325**

CF85073	143 595 KM	09.08.2016 Førstegang registrert	Hybr(B)

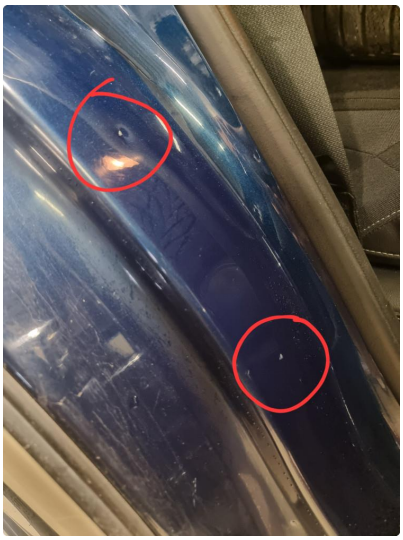
1.1 Noen riper og småbulker

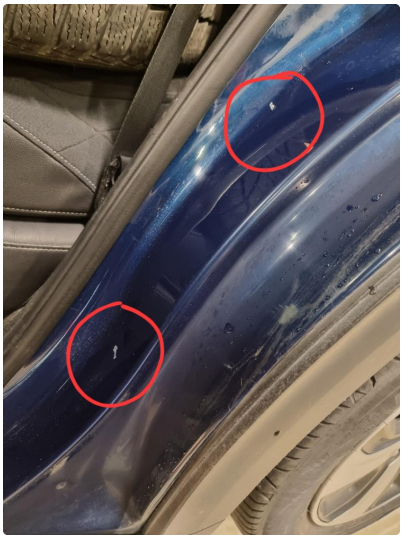
1.1 Noen riper og småbulker

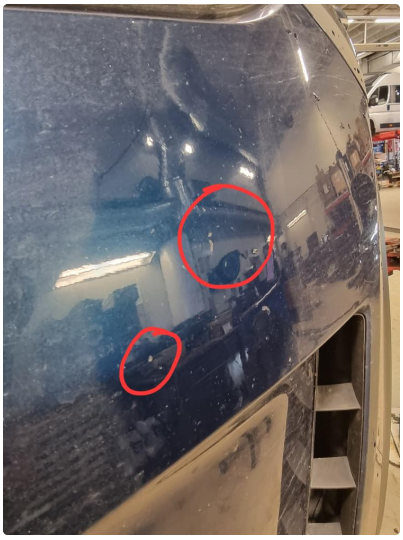
1.1 Noen riper og småbulker

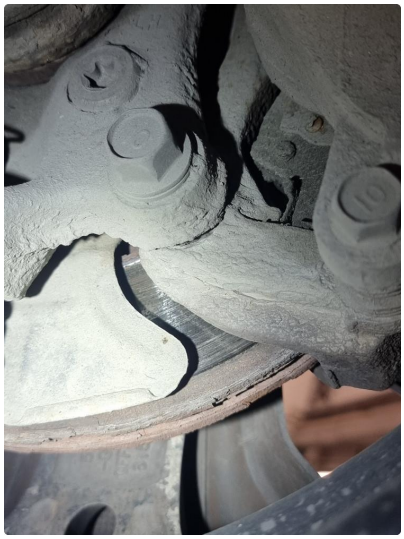
1.4 Øvrige feil

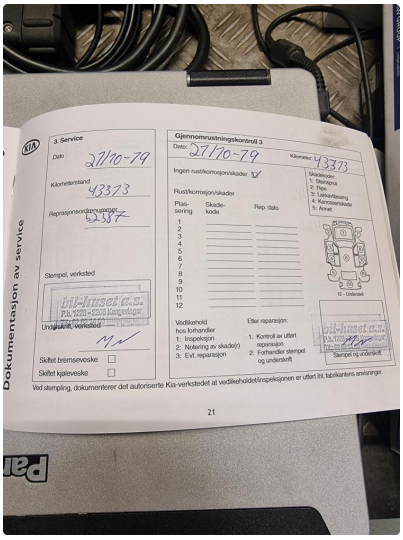
2.1 Rust

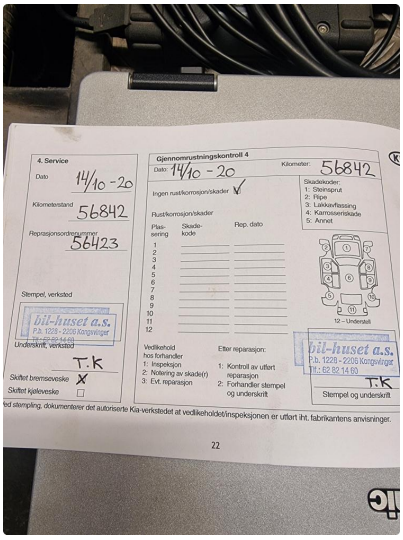
3.1 Dokumentert service, se bilde

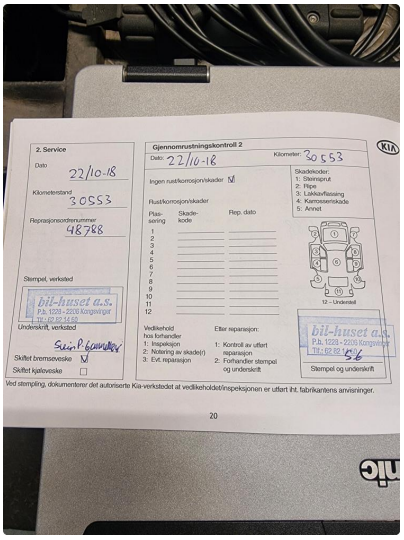
3.1 Dokumentert service, se bilde

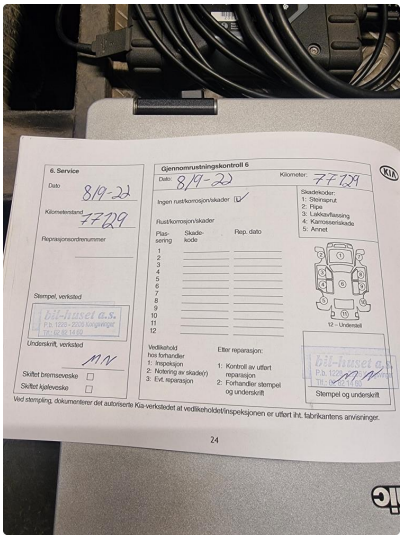
3.1 Dokumentert service, se bilde

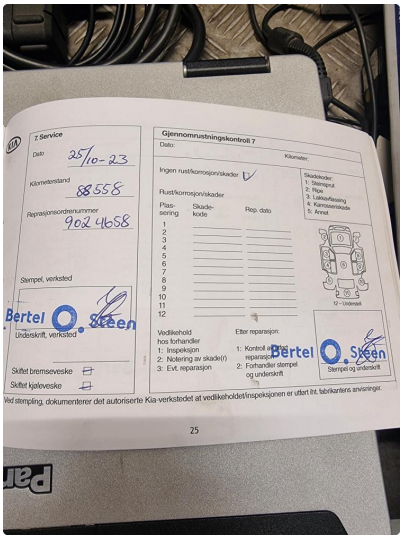
3.1 Dokumentert service, se bilde

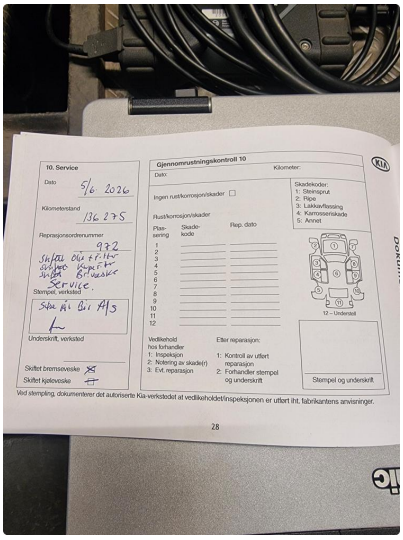
3.1 Dokumentert service, se bilde

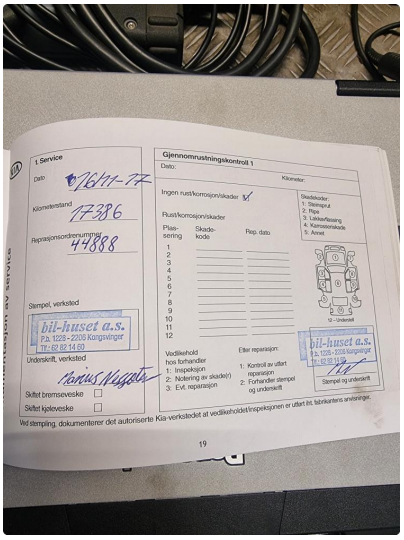
3.1 Dokumentert service, se bilde

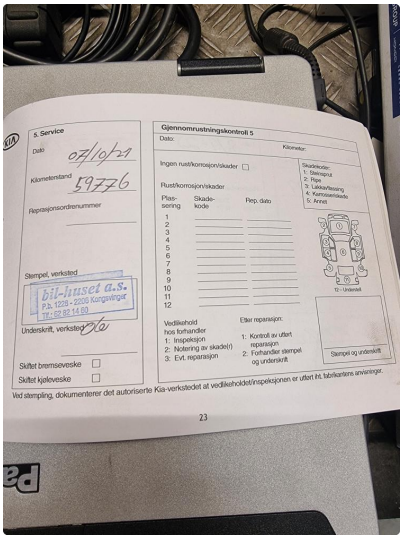
3.1 Dokumentert service, se bilde

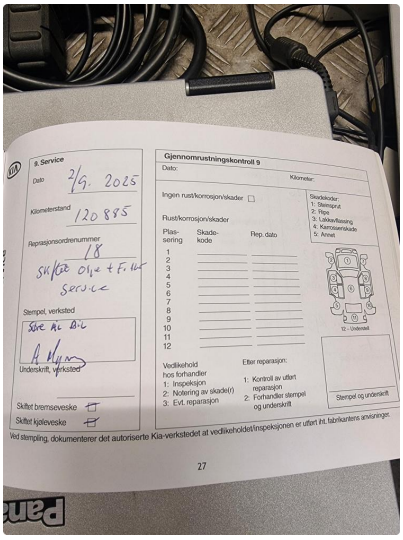
3.1 Dokumentert service, se bilde
