TILSTANDSRAPPORT

MITSUBISHI MITSUBISHI OUTLANDER / CW0 4WD **TESTDATO: 20.11.2026** **KODE: 2181616**

FT62621	129 580 KM	22.11.2018 Førstegang registrert	Hybr(B)

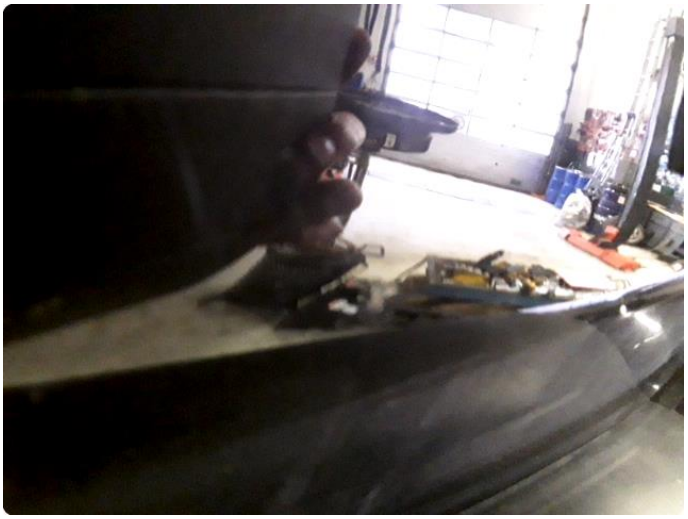
Punkt		Beskrivelse	Plassering
1. EKSTERIØR			
1.1	Panser	stensprut	
1.2	Dører	p-bulker	høyre bak
1.3	Bakluke	steinsprut bakluke	
1.4	Skjermer	p-bulk	høyre bak - venstre bak

1.1 Stensprut
