RENAULT EXPRESS / RJK 95 HK MANUELL 2WD

TESTDATO: 05.10.2026 **KODE: 2107677**

HB88099	24 721 KM	11.07.2023 Førstegang registrert	Diesel

CHASSISNR: VF1RJK00769193332	**BRUKTIMPORT:** Nei
KJØRETØY: Varebil	**FRIST FOR PKK:** 11.07.2027

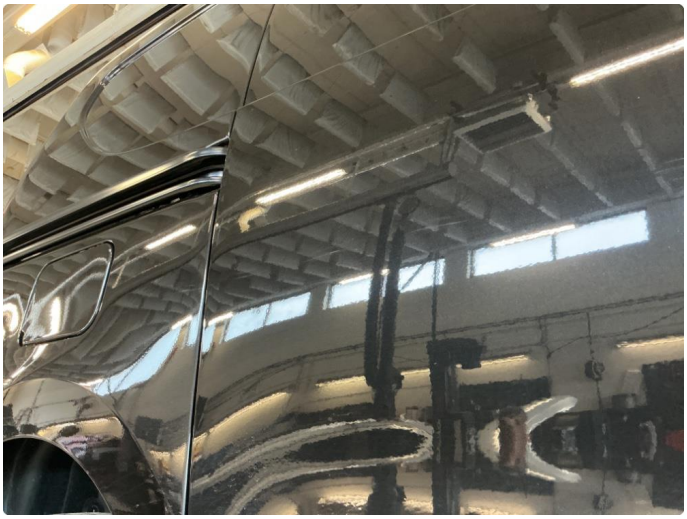
Punkt	Beskrivelse	Plassering
1. EKSTERIØR		
1.1 Lakk	generelt mye riper	høyre
1.2 Frontvindu	steinsprut i synsfelt	
2. INTERIØR		
2.1 Varerom	kledning/gulv skadet
