TILSTANDSRAPPORT

VOLVO XC60 T8 TWIN ENGINE / U 4WD **TESTDATO: 04.11.2026** **KODE: 2166586**

BT87155	138 792 KM	20.09.2018 Førstegang registrert	Hybr(B)

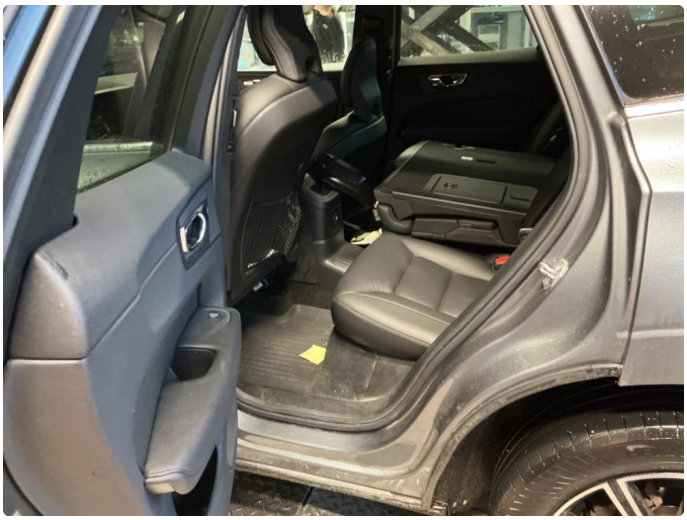
1.1 Skrubbskader underkant

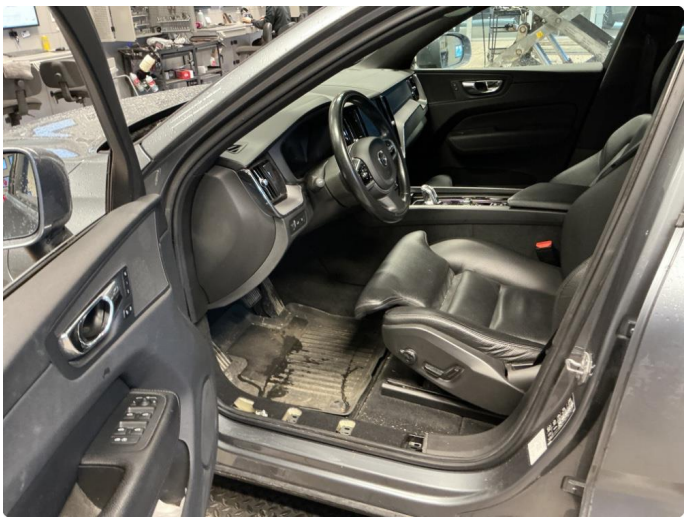
2.1 Bruksslitasje i henhold til alder og kilometer
