TILSTANDSRAPPORT

BMW X3 XDRIVE20D / X3 163 HK AUTOMAT 4WD **TESTDATO: 26.05.2026** **KODE: 2033452**

HT12249	213 329 KM	21.03.2013 Førstegang registrert	Diesel

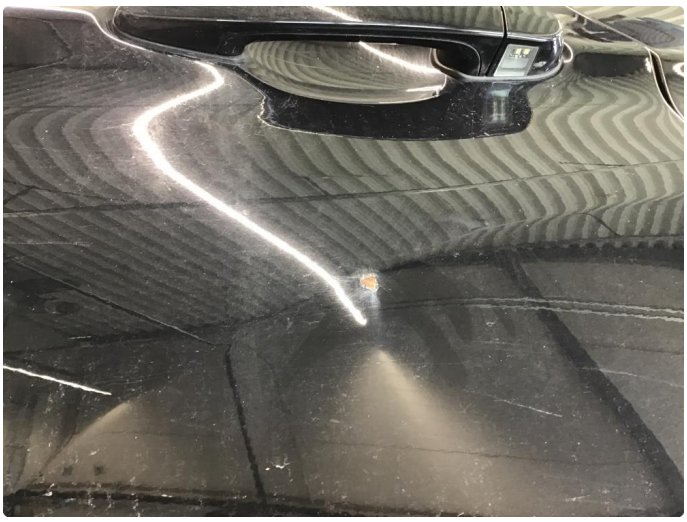
1.1 Steinsprut med rust

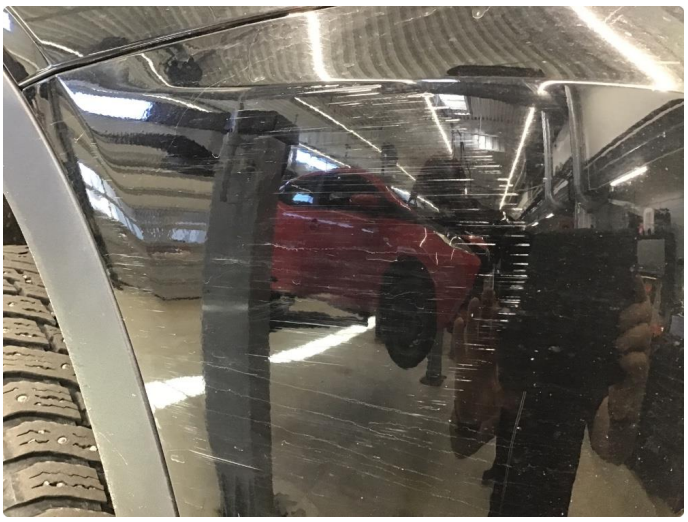
1.2 Ripe(r) ned til grunning
