TILSTANDSRAPPORT

SUZUKI SUZUKI ACROSS / XA5P(S)(EU,M) 4WD **TESTDATO: 02.11.2026** **KODE: 2163037**

HK15184	135 094 KM	13.10.2020 Førstegang registrert	Hybr(B)

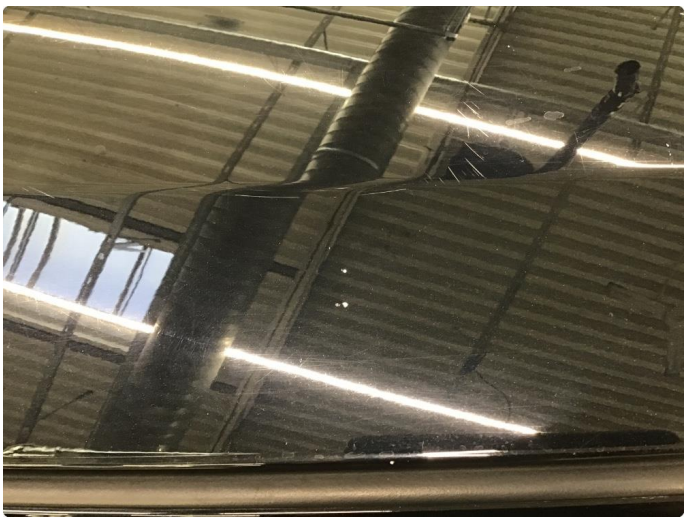
1.1 Steinsprut

1.2 Øvrige feil

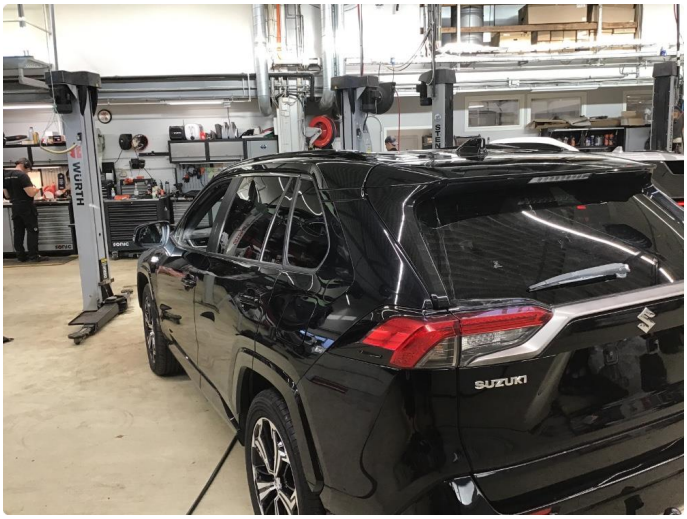
1.3 Ripe(r)

2.1 Ekstra fjernlys skadet
