AUDI Q3 / 8U 180 HK AUTOMAT 4WD

TESTDATO: 20.10.2026 **KODE: 2151824**

CF84874	125 476 KM	20.06.2016 Førstegang registrert	Bensin

CHASSISNR: WAUZZZ8U5GR115513	**BRUKTIMPORT:** Nei
KJØRETØY: Personbil	**FRIST FOR PKK:** 24.04.2028

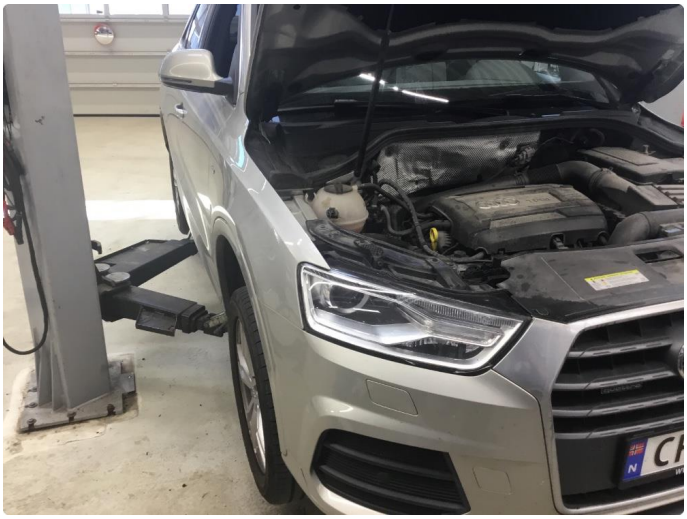
CF 84874

Punkt		Beskrivelse	Plassering
1. EKSTERIØR			
1.1	Dører	rust i fals	venstre foran
1.2	Tak	steinsprut med rust

1.1 Rust i fals

1.2 Steinsprut med rust
