TILSTANDSRAPPORT

TOYOTA LAND CRUISER / J15TM 190 HK AUTOMAT 4WD **TESTDATO: 24.11.2026** **KODE: 2183694**

BS50873	246 899 KM	13.03.2012 Førstegang registrert	Diesel

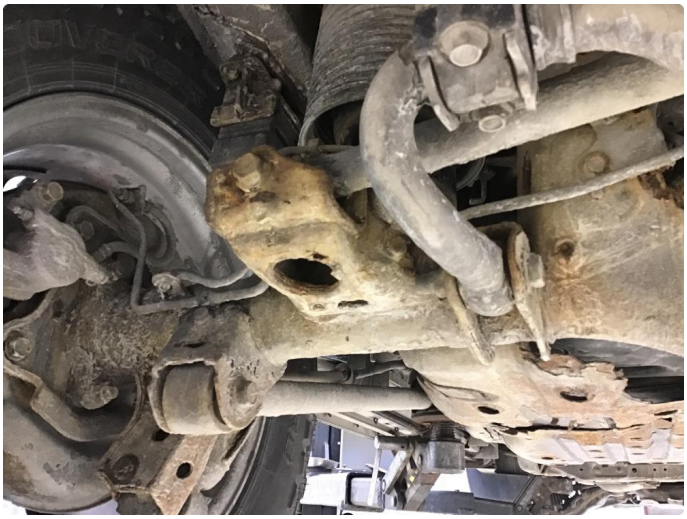
1.1 Ettermontert støtte til hengerfeste har rust

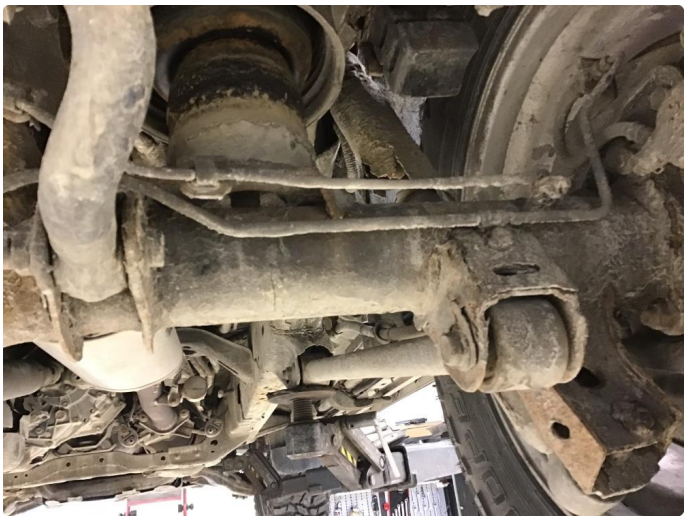
1.2 Er noe rust under bilen, men den er understellsbehandlet, bør understell behandles på nytt

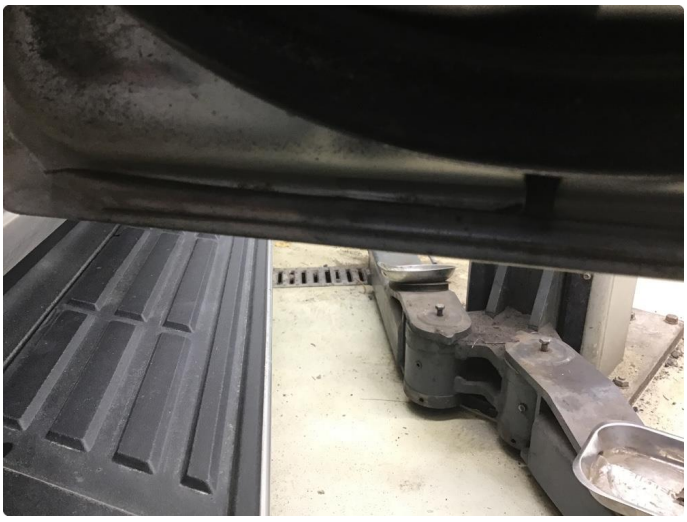
1.2 Er noe rust under bilen, men den er understellsbehandlet, bør understell behandles på nytt

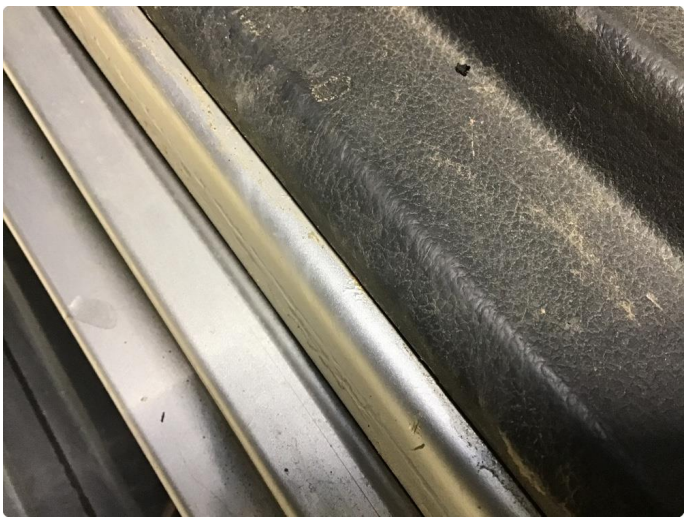
1.3 Rust i fals
