TILSTANDSRAPPORT

SKODA CITIGO / AA 60 HK MANUELL 2WD **TESTDATO: 03.11.2026** **KODE: 2164536**

HJ95288 | 63 408 KM | 01.09.2014 Førstegang registrert | Bensin

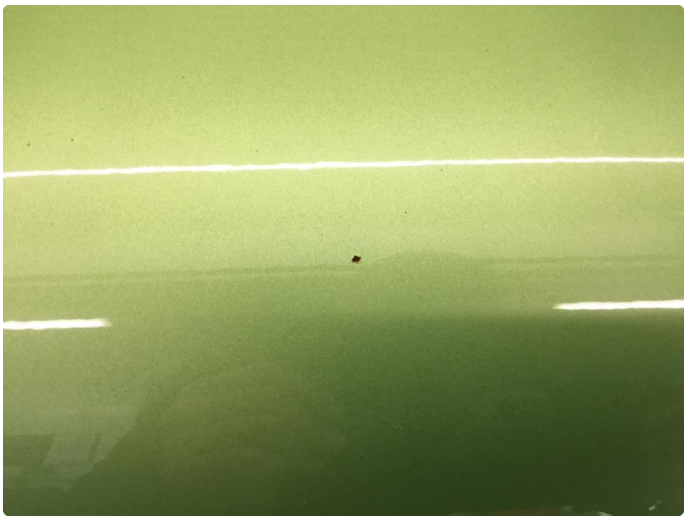
1.1 Generelt mye riper
