TILSTANDSRAPPORT

TOYOTA TOYOTA BZ4X / EAM1(M) 4WD **TESTDATO: 09.11.2026** **KODE: 2170509**

EH34666	48 301 KM	25.10.2023 Førstegang registrert	Elektr.

CHASSISNR: JTMABBBA40A036851	**BRUKTIMPORT:** Nei
KJØRETØY: Personbil	**FRIST FOR PKK:** 25.10.2027

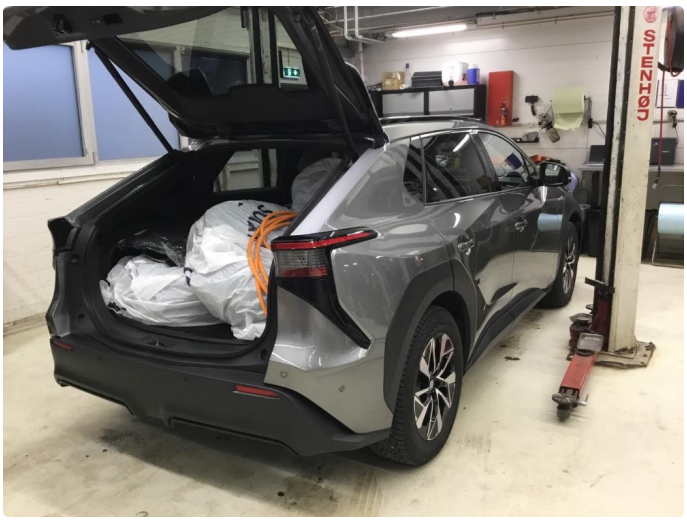
Punkt	Beskrivelse	Plassering
1. EKSTERIØR		
1.1 Speil	ripe på deksel

1.1 Ripe på deksel
