TILSTANDSRAPPORT

TOYOTA TOYOTA BZ4X / EAM1(M) 4WD **TESTDATO: 13.11.2026** **KODE: 2175305**

EH26574	33 199 KM	06.10.2023 Førstegang registrert	Elektr.

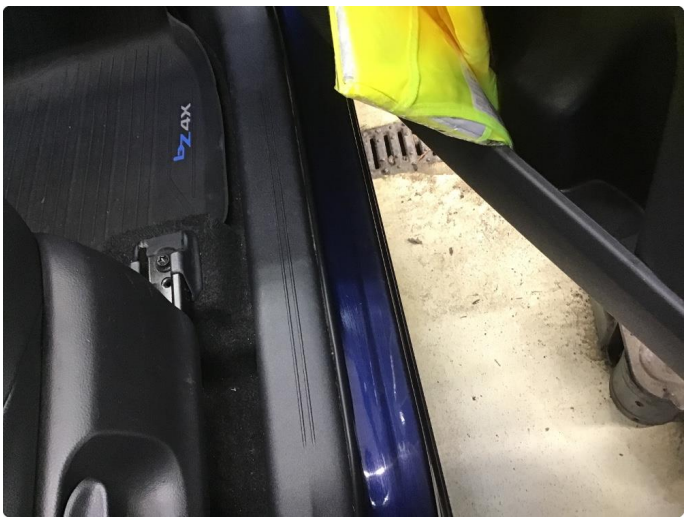
1.1 Riper

Punkt	Beskrivelse	Plassering
1. EKSTERIØR		
1.1 Terskler/innlastningssone	riper
