TILSTANDSRAPPORT

TOYOTA PROACE CITY / E 131 HK AUTOMAT 2WD **TESTDATO: 04.11.2026** **KODE: 2165683**

HK15299	105 209 KM	09.09.2020 Førstegang registrert	Diesel

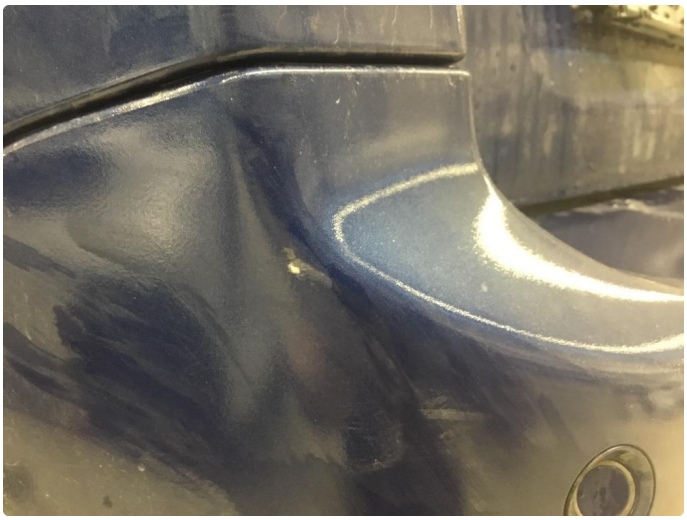
1.2 Lakk flasser
