TILSTANDSRAPPORT

TOYOTA TOYOTA RAV4 / XA5P(EU,M) 4WD **TESTDATO: 18.11.2026** **KODE: 2178761**

HK15555	129 507 KM	19.11.2020 Førstegang registrert	Hybr(B)

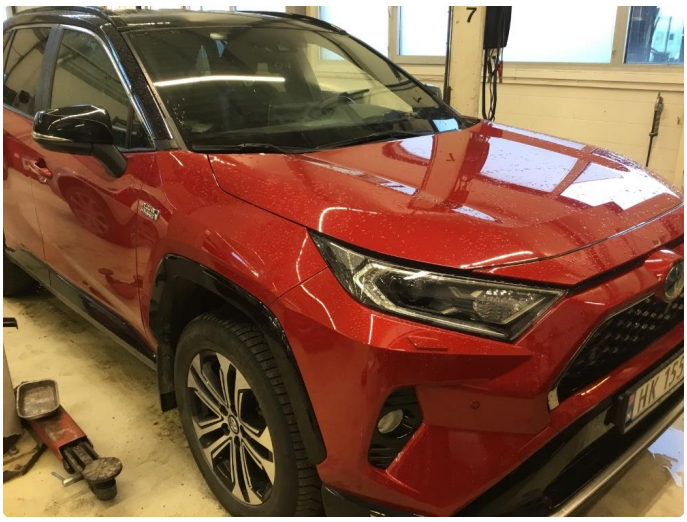
Punkt	Beskrivelse	Plassering
1. EKSTERIØR		
1.1 Støtfanger	ripe(r) ned til grunning

1.1 Ripe(r) ned til grunning
