TILSTANDSRAPPORT

FORD RANGER / 2AB 213 HK AUTOMAT 4WD **TESTDATO: 20.10.2026** **KODE: 2151928**

CHASSISNR: 6FPPXXMJ2PLY41098	**BRUKTIMPORT:** Nei
KJØRETØY: Varebil	**FRIST FOR PKK:** 27.01.2027

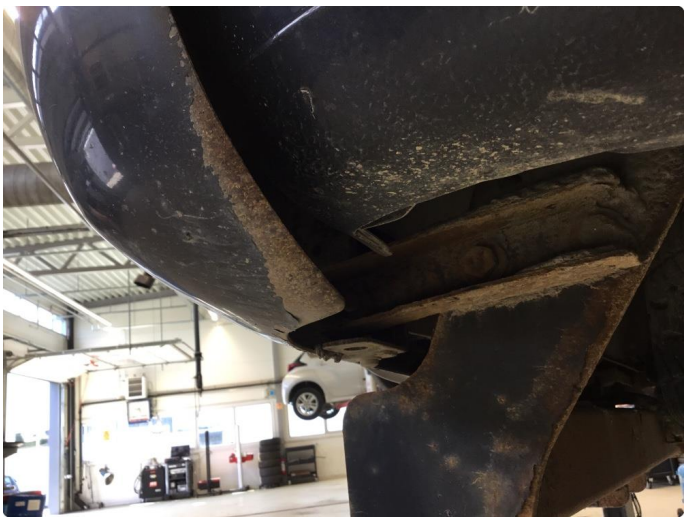
Punkt	Beskrivelse	Plassering
1. EKSTERIØR		
1.1 Støtfanger	lakk flasser	
1.2 Støtfanger	ripe(r)
