TILSTANDSRAPPORT

VOLVO XC90 T8 TWIN ENGINE / L 4WD **TESTDATO: 27.10.2026** **KODE: 2157806**

BT88082	142 101 KM	10.10.2018 Førstegang registrert	Hybr(B)

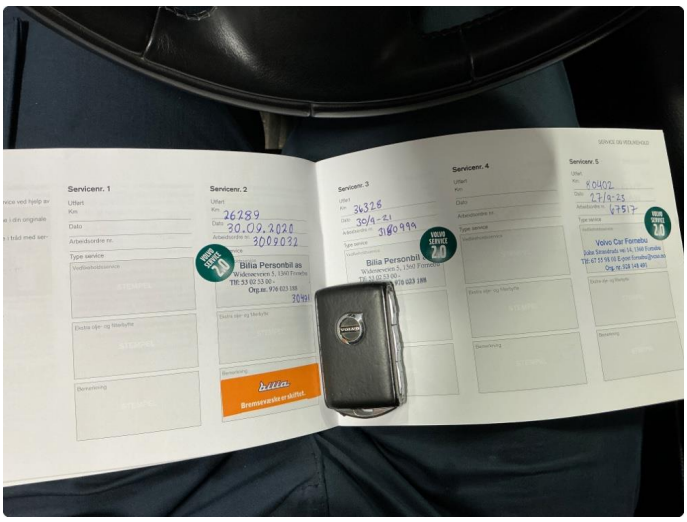
Punkt	Beskrivelse	Plassering
1. OPPLYSNINGER/KLARGJØRING		
1.1 Annet	Nylig utført service. Noen bruksmerker i lakk og på felger.

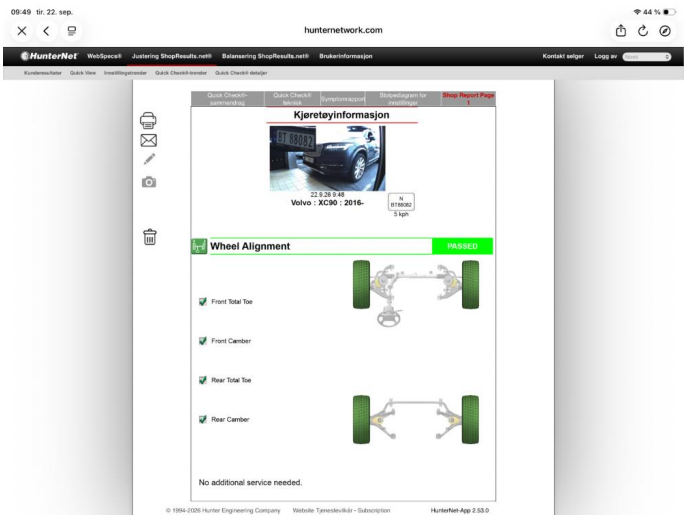
09:49 tir. 22. sep.
hunternetwork.com
HunterNet
WebSpecs®
Justering ShopResults.net®
Balansering ShopResults.net®
Brukerinformasjon
Kontakt selger
Logg av
Kjøretøyinformasjon
Volvo : XC90 : 2016-
Wheel Alignment
PASSED
Front Total Toe
Front Camber
Rear Total Toe
Rear Camber
No additional service needed.
HunterNet-App 2.53.0
