TILSTANDSRAPPORT

TESTDATO: 06.10.2026 **KODE: 2138611**

KNAAE815
7S6063768

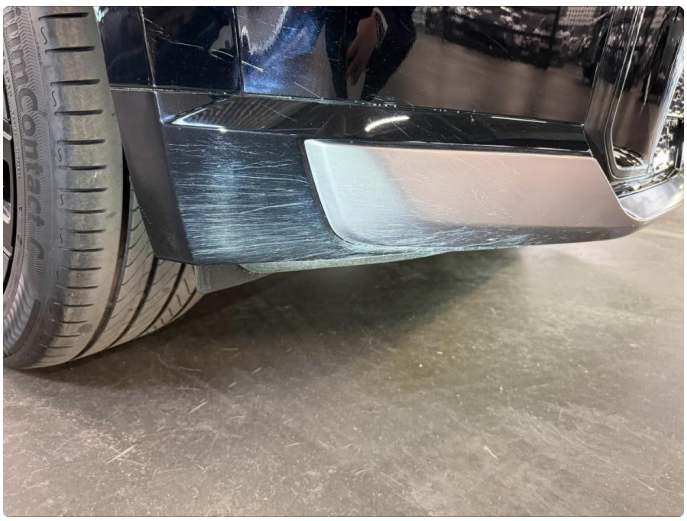
Punkt	Beskrivelse	Plassering
1. EKSTERIØR		
1.1 Støtfanger	Ripe(r).	foran

1.1 Ripe(r).
