TILSTANDSRAPPORT

AUDI Q8 60 TFSI E / 4L 4WD **TESTDATO: 28.09.2026** **KODE: 2126675**

BU27029	122 793 KM	22.07.2021 Førstegang registrert	Hybr(B)

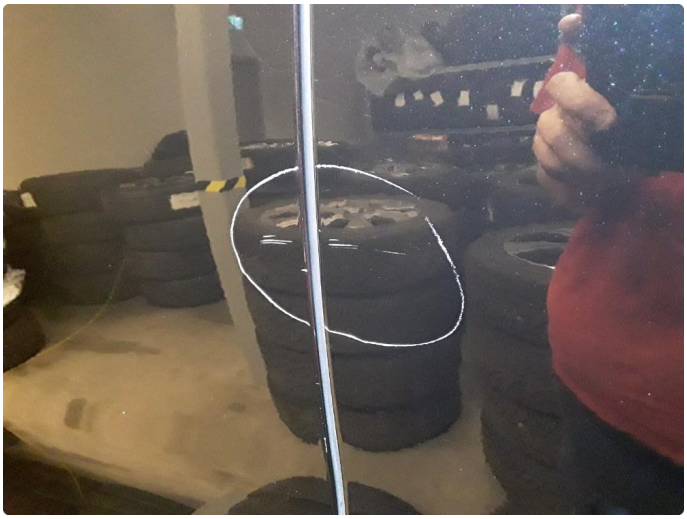
2.2 Ripe ned til grunning
