TILSTANDSRAPPORT

KIA SOUL / SK3 2WD **TESTDATO: 23.10.2026** **KODE: 2155568**

EB41641 | 46 016 KM | 27.01.2020 Førstegang registrert | Elektr.

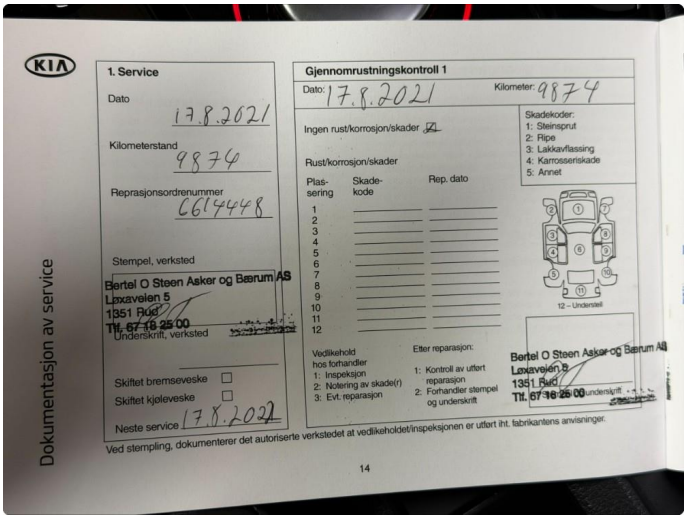
1. Service

Dato: 17.8.2021

Kilometerstand: 9874

Ingen rust/korrosjon/skader ☑

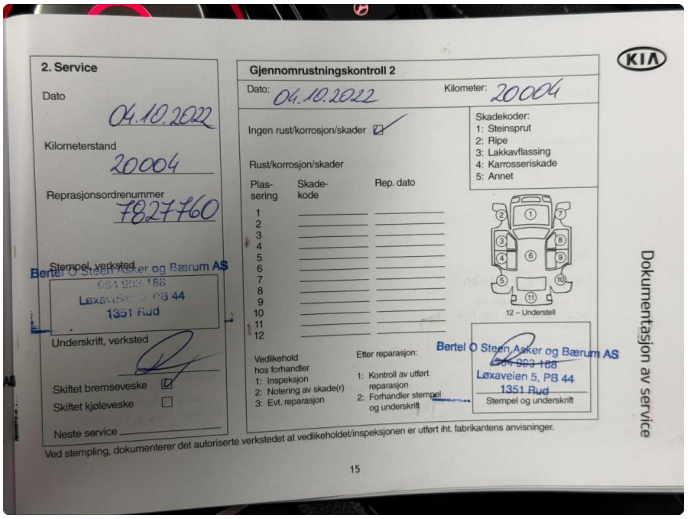
2. Service

Dato: 04.10.2022

Kilometerstand: 20004

Skiftet bremseveske ☑

Ingen rust/korrosjon/skader ☑

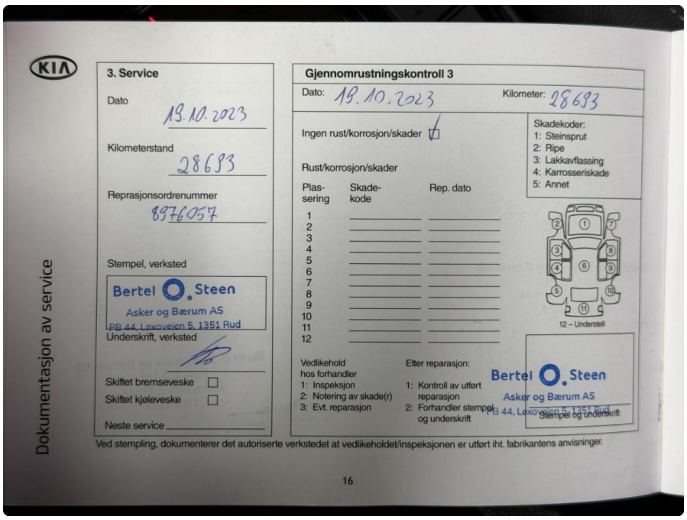
3. Service

Dato: 19.10.2023

Kilometerstand: 28683

Ingen rust/korrosjon/skader ☑

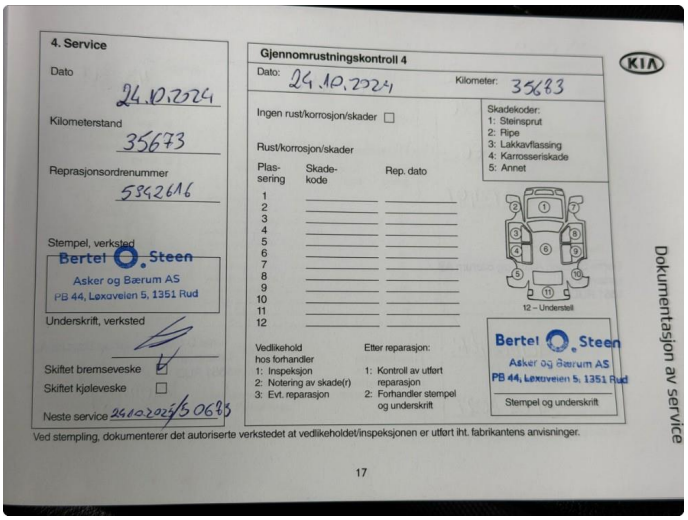
4. Service

Dato: 24.10.2024

Kilometerstand: 35673

Skiftet bremseveske ☑

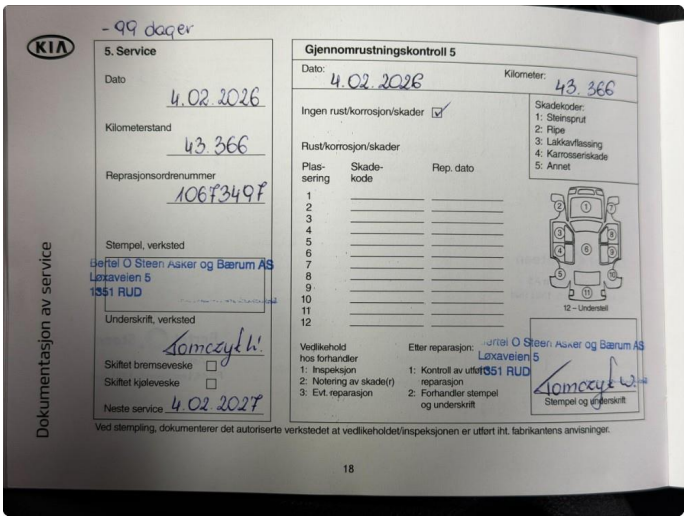
5. Service

- 99 dager

Dato: 4.02.2026

Kilometerstand: 43.366

Ingen rust/korrosjon/skader ☑
