TILSTANDSRAPPORT

BMW I4 M50 XDRIVE / G4C 4WD **TESTDATO: 01.10.2026** **KODE: 2134083**

EN42418 | 11 519 KM | 16.04.2025 Førstegang registrert | Elektr.

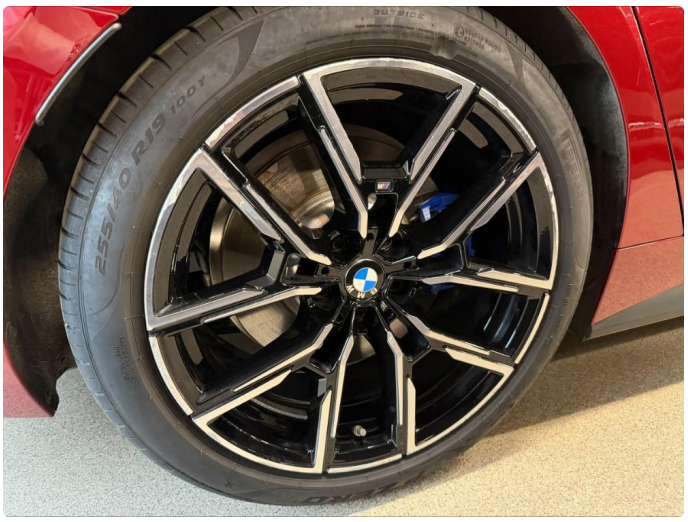
1.1 Kantkjørt felg - 2 stk. sommerhjul.
