TILSTANDSRAPPORT

VOYAH FREE / H97Z 4WD **TESTDATO: 15.11.2026** **KODE: 2175683**

EE86059	37 091 KM	30.12.2022 Førstegang registrert	Elektr.

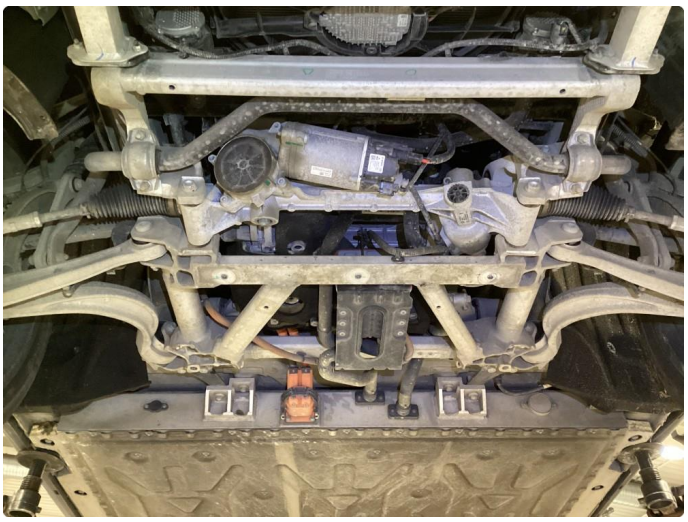
1.1 Bilen er skadefri under.

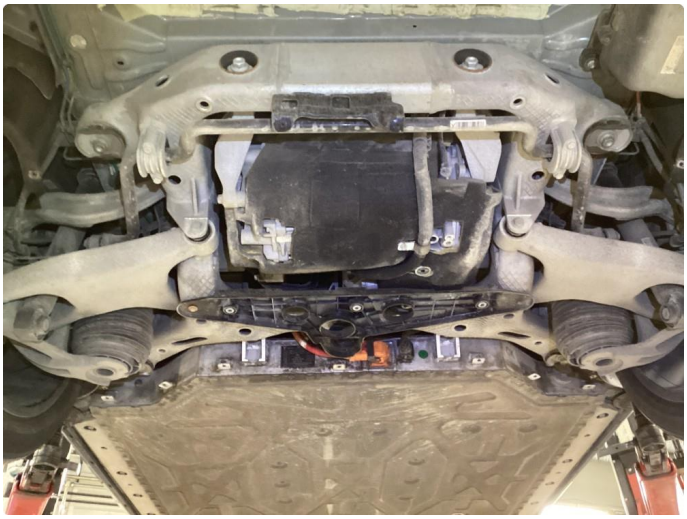
1.1 Bilen er skadefri under.

1.2 Chrome delete under bakrute noe løsnet

1.3 Lakksår på bakluken.

1.4 Riper på hjulbuelist venstre side bak

1.5 Vedlagt er bilder av sommerhjul

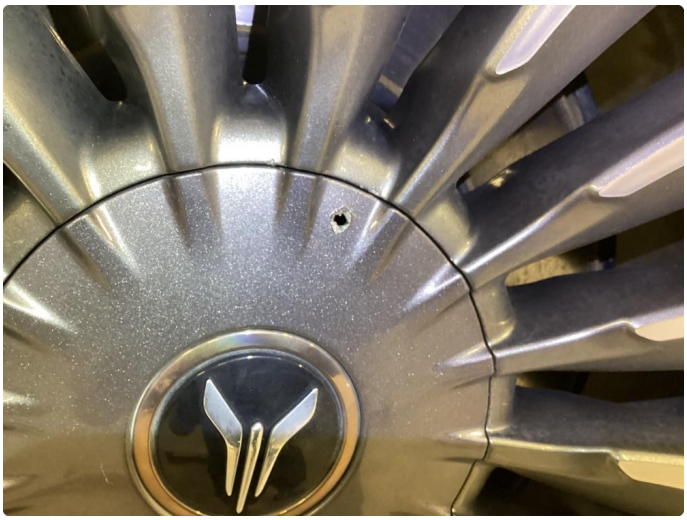
1.6 Småsår på felger begge sider foran + merker på nav/senterkopper.

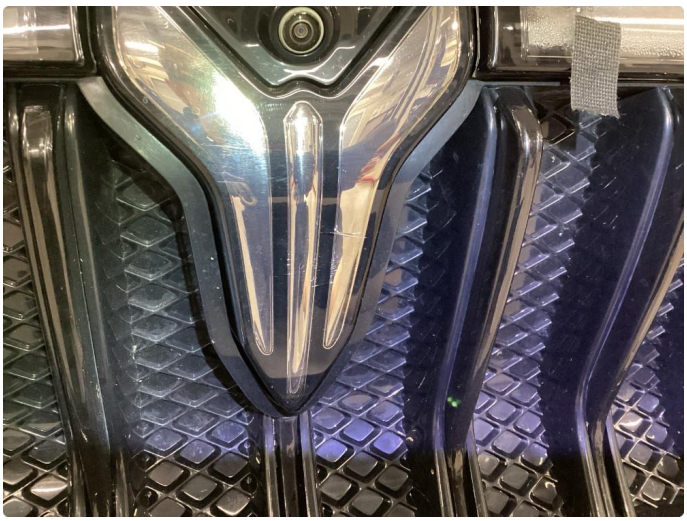
1.7 Skrubberiper underside av støtfanger foran , høyre side.

1.8 Riper på støtfanger foran - foran radardeksel.

1.9 VOYAH emblem sprukket.

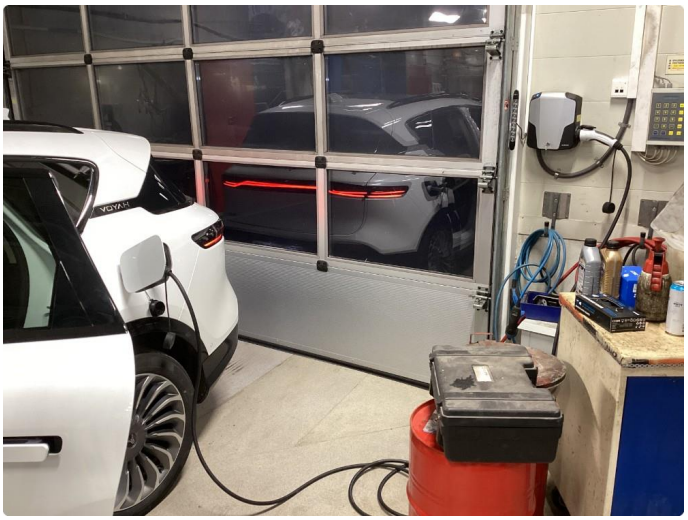
2.1 Testet ladekabel - funnet OK.
