TILSTANDSRAPPORT

AUDI A3 40 TFSIE / GY 2WD **TESTDATO: 21.10.2026** **KODE: 2153303**

ZH60972 | 67 001 KM | 30.12.2021 Førstegang registrert | Hybr(B)

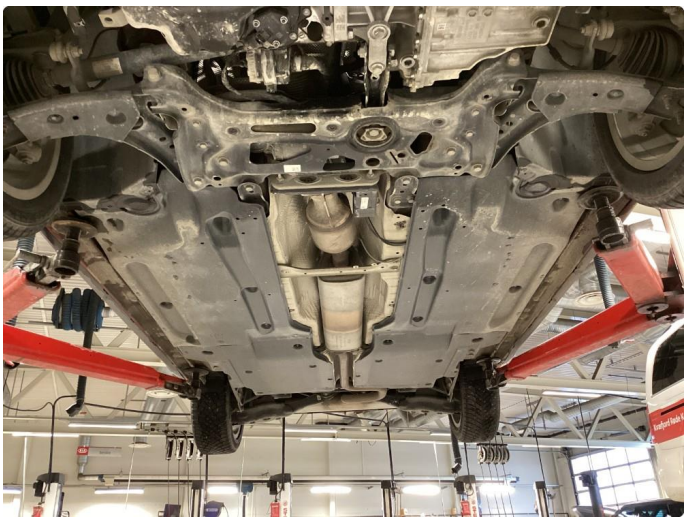
1.1 Bilen er tørr og skadefri under.

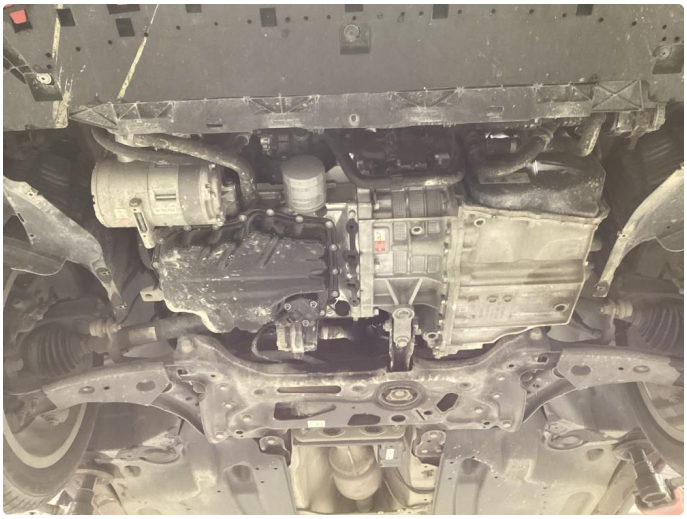
1.1 Bilen er tørr og skadefri under.
