TILSTANDSRAPPORT

MERCEDES-BENZ C 300 DE / 204 K 2WD **TESTDATO: 09.11.2026** **KODE: 2169461**

ZA21665 | 52 233 KM | 25.03.2021 Førstegang registrert | Hybr(D)

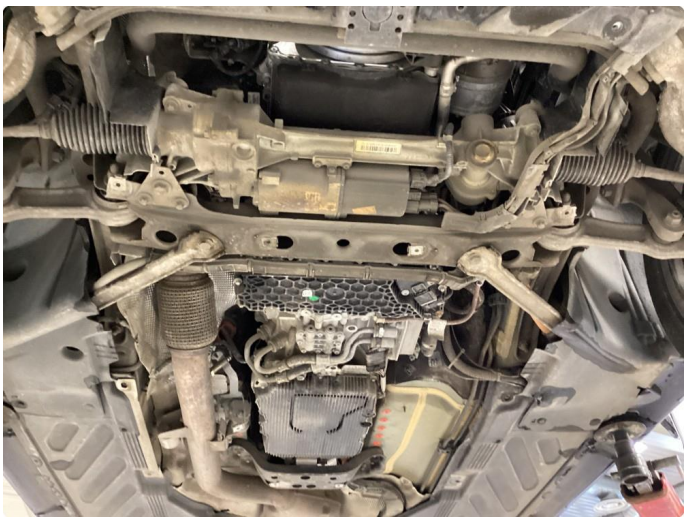
1.1 Bilen er tørr og skadefri under.

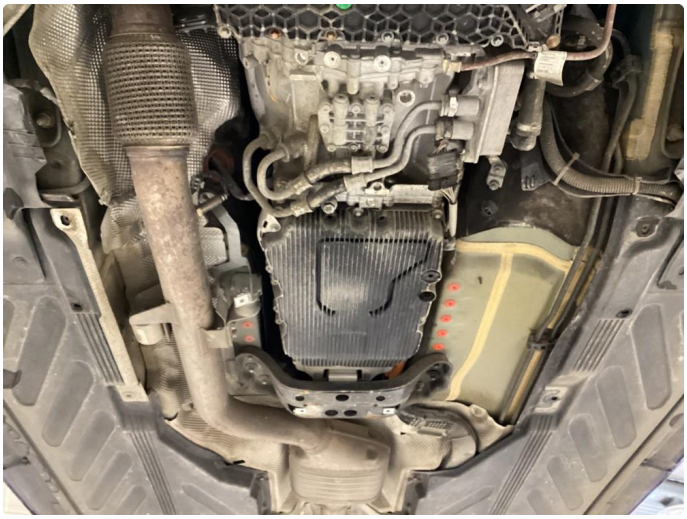
1.1 Bilen er tørr og skadefri under.
