KIA EV6 / CV 4WD **TESTDATO: 13.11.2026** **KODE: 2175241**

ED97455	43 562 KM	16.05.2022 Førstegang registrert	Elektr.

CHASSISNR: KNAC381CPN5040362	**BRUKTIMPORT:** Nei
KJØRETØY: Personbil	**FRIST FOR PKK:** 11.06.2028

NBF Tilstandsrapport er utarbeidet av Norges Bilbransjeforbund og Forbrukerrådet.

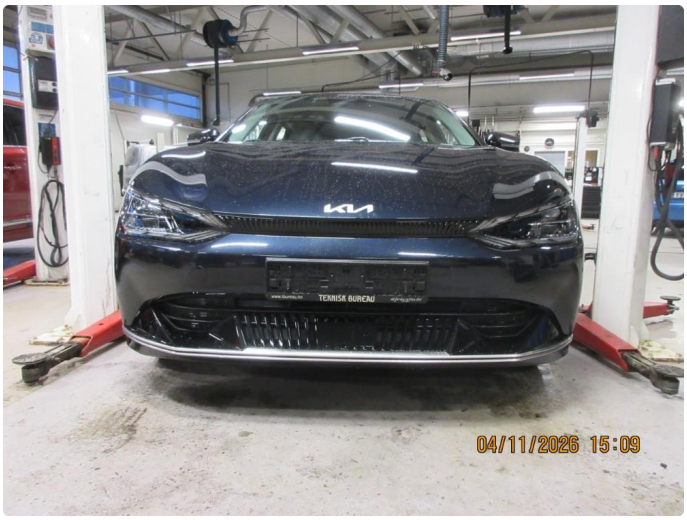
2.1 Bilen ser generelt sett veldig bra ut, der er litt småriper og steinsprang å finne her og der, men ikke noe alvårlig.
her er bilder av bilen.

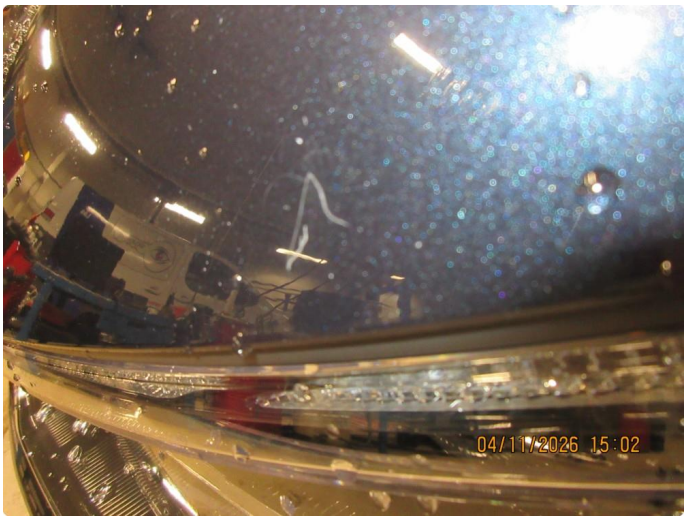
2.1 Bilen ser generelt sett veldig bra ut, der er litt småriper og steinsprang å finne her og der, men ikke noe alvårlig.
her er bilder av bilen.

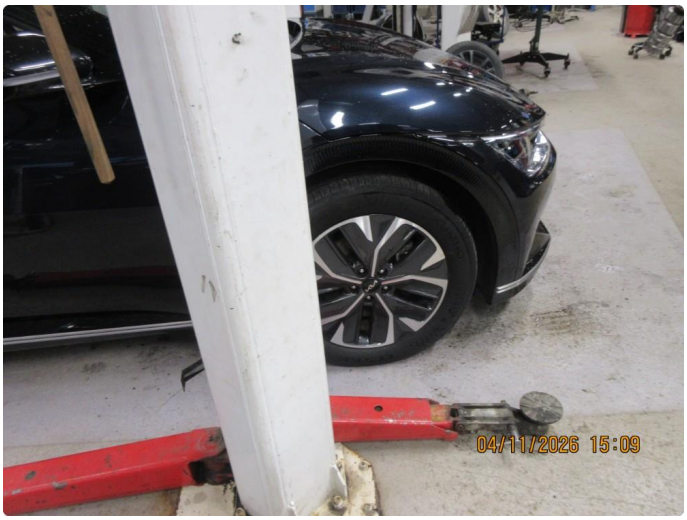
2.1 Bilen ser generelt sett veldig bra ut, der er litt småriper og steinsprang å finne her og der, men ikke noe alvårlig.
her er bilder av bilen.

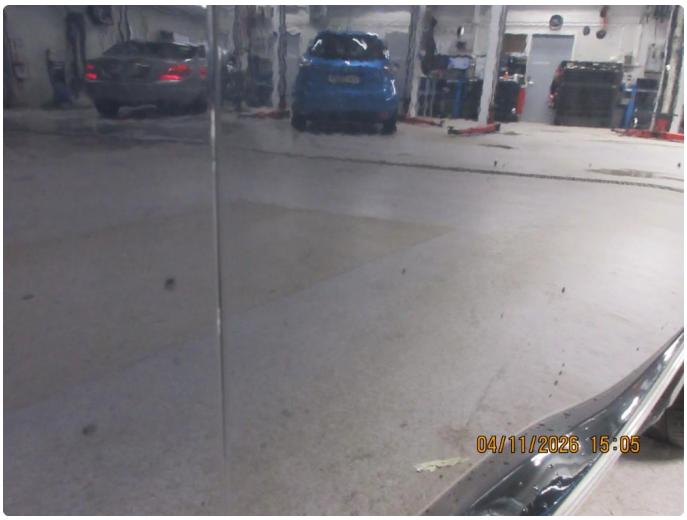
2.1 Bilen ser generelt sett veldig bra ut, der er litt småriper og steinsprang å finne her og der, men ikke noe alvårlig.
her er bilder av bilen.
