TILSTANDSRAPPORT

FORD C-MAX / DXA 125 HK MANUELL 2WD **TESTDATO: 10.11.2026** **KODE: 2172054**

ZA15609	132 400 KM	30.06.2015 Førstegang registrert	Bensin

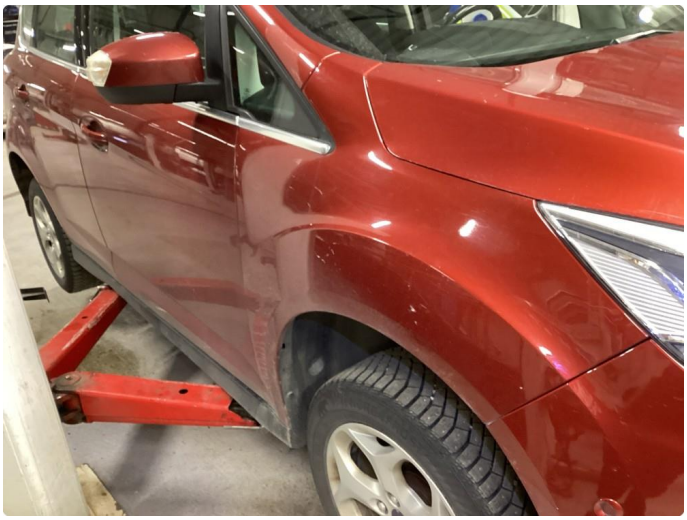
1.1 Diverse riper og steinsprut rundt om bilen.
En liten bulk på høre bakdør.

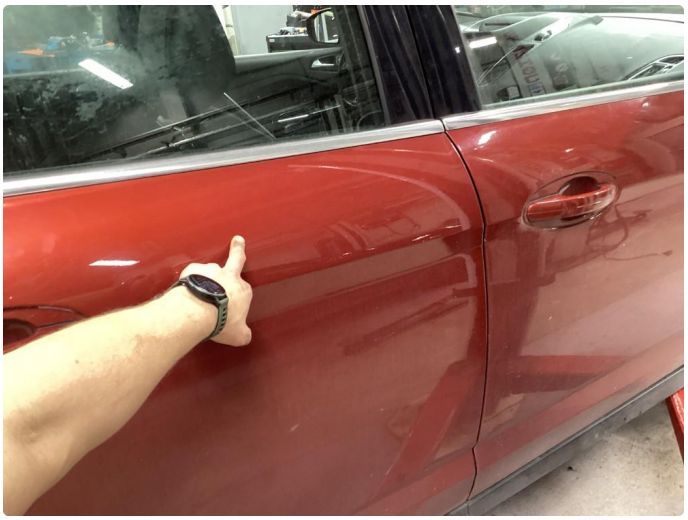
1.1 Diverse riper og steinsprut rundt om bilen.
En liten bulk på høre bakdør.

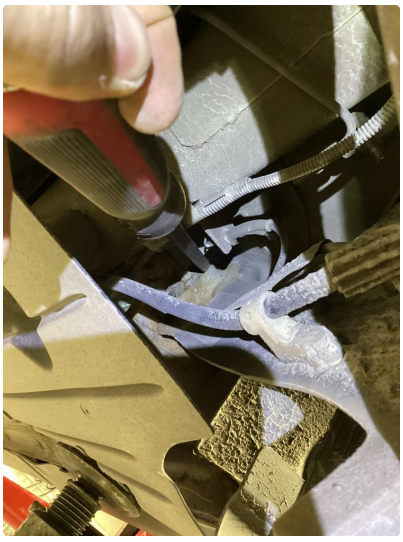
4.1 Slitt bærebruforing, ikke alvorlig.

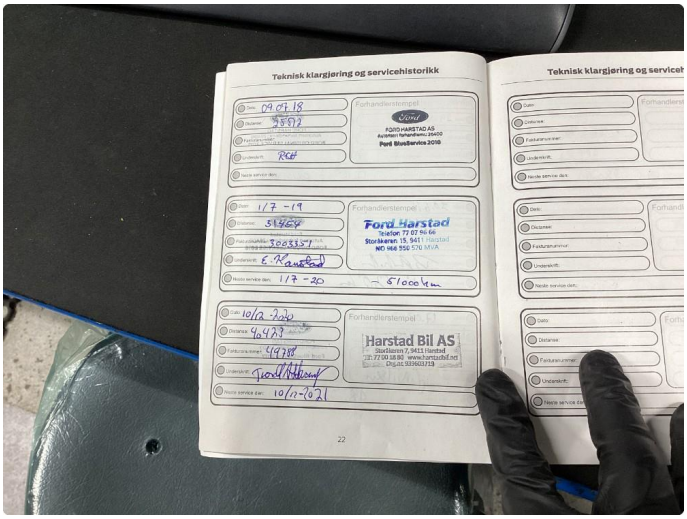
6.1 Dokumentert service, se bilde
