Vurdering av unormal slitasje

TESTDATO: 17.11.2026
KODE: 2178024

PEUGEOT 3008 / K 4WD

YN68381 | 14 894 KM | 22.05.2026 Førstegang registrert | Elektr.

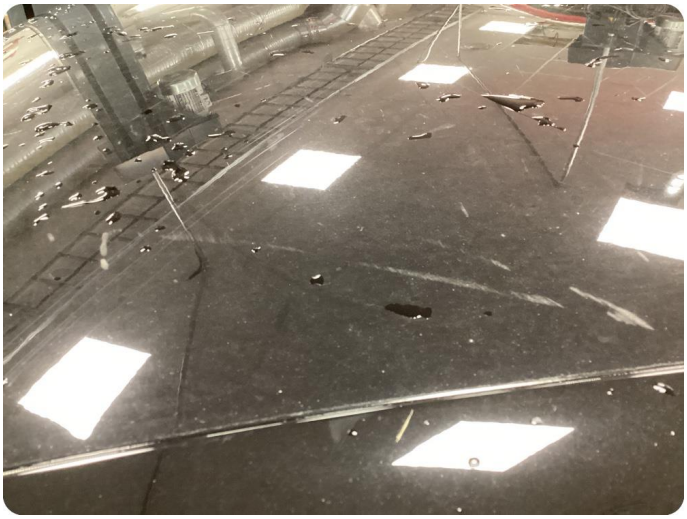
PUNKT	BESKRIVELSE	PLASSERING	PÅKOST
Eksteriør			
1.1 Panser	Skade.		
1.2 Støtfanger -	Ripe(r).	bak	
1.3 Tak	Riper.		
Opplysninger/klargjøring			
2.1 Opplysninger	Øvrig opplysninger. Service hefte mangler, anmerket på klargjøring.		
		inkl. mva

1.1 Skade
