MITSUBISHI MITSUBISHI OUTLANDER / CW0 4WD

TESTDATO: 15.11.2026 **KODE: 2175681**

ZA20462	87 399 KM	30.07.2019 Førstegang registrert	Hybr(B)

CHASSISNR: JMBXDGG3WLZ000691	**BRUKTIMPORT:** Nei
KJØRETØY: Personbil	**FRIST FOR PKK:** 30.07.2027

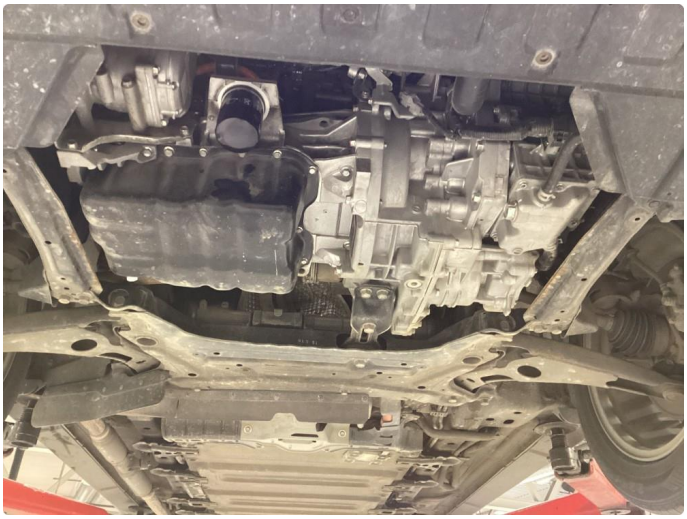
1.1 Bilen er tørr og skadefri under.
