TILSTANDSRAPPORT

CITROEN E-C4 / B 2WD **TESTDATO: 22.10.2026** **KODE: 2153682**

YN65759	56 881 KM	18.07.2022 Førstegang registrert	Elektr.

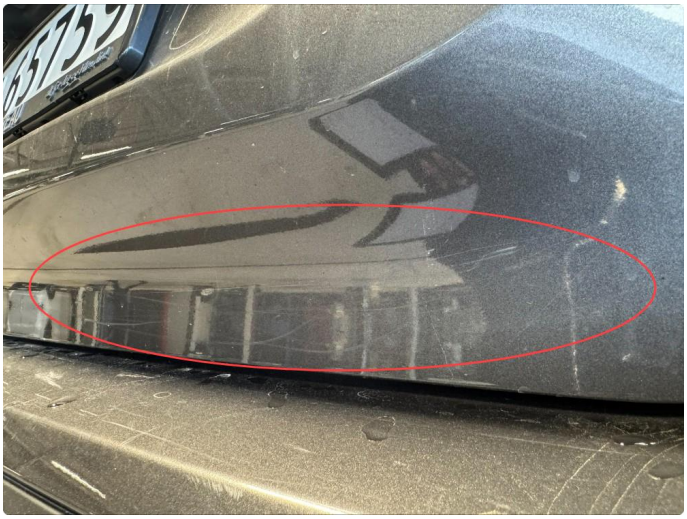
1.3 Bruksmerke nedre del plastikk venstre bakdør.

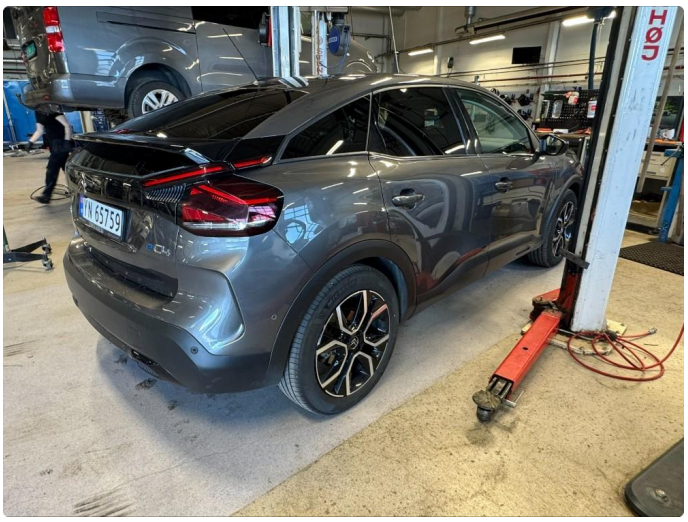
2.1 Bakluketrekk bruksmerker i plastikk
