**NISSAN NISSAN LEAF 62KWH / ZE1 2WD**
**TESTDATO: 02.09.2026**
**KODE: 2106169**

**EB25447**

NBF Tilstandsrapport er utarbeidet av Norges Bilbransjeforbund og Forbrukerrådet.

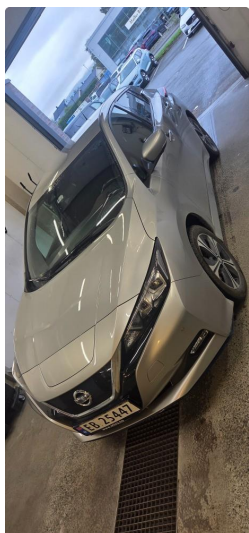
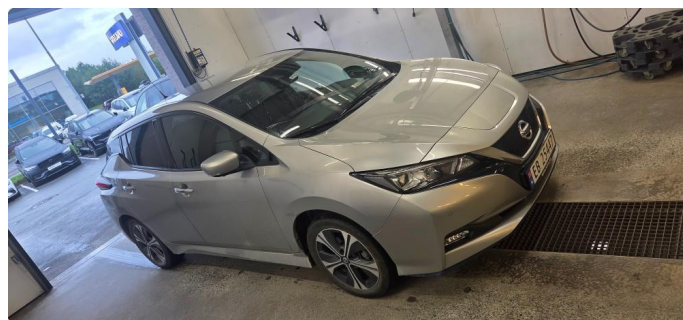
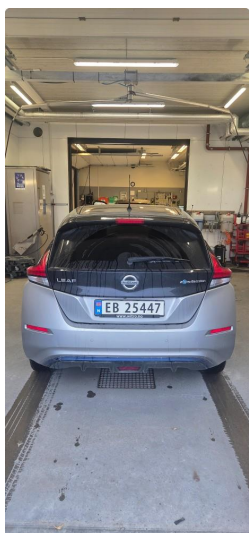
| Punkt | Beskrivelse | Plassering |
|---|---|---|
| 1.3 Støtfanger | Lite skade i fanger venstre bak | venstre - bak - nede |

1.3 Lite skade i fanger venstre bak
