VOLVO V60 4X4

TESTDATO: 13.04.2026

XV73748

NBF Tilstandsrapport er utarbeidet av Norges Bilbransjeforbund og Forbrukerrådet.

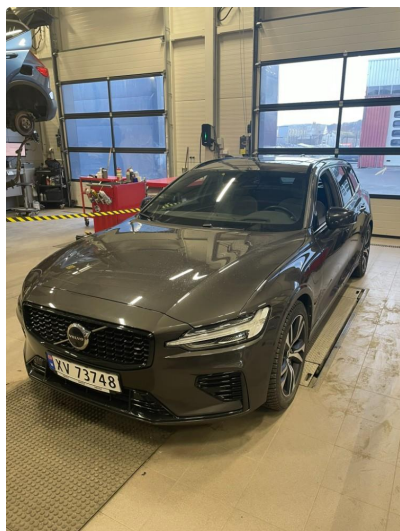
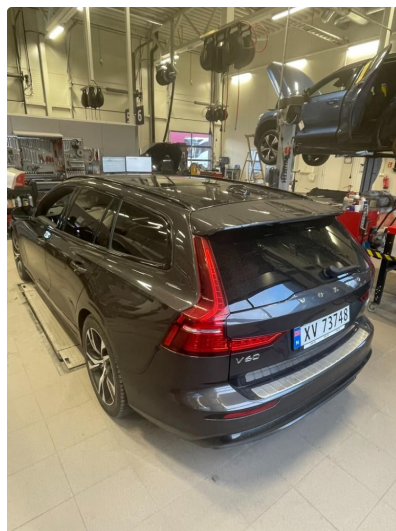
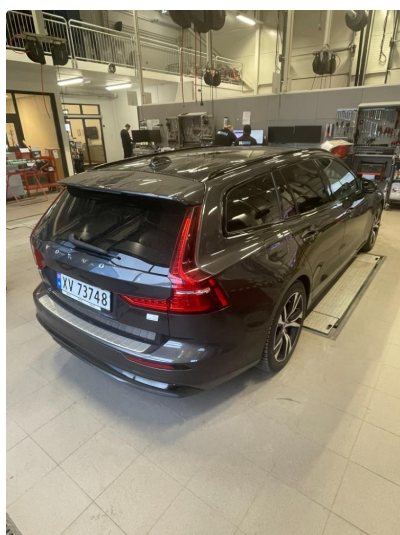
4.1 Serviceintervall ikke fulgt, belastes med inntil 12% av restverdi ihht. Bransjenorm for vurdering av unormal slitasje. Sum fastsettes av restverdigarantist
