VOLVO EX30 / 2 4WD

CHASSISNR: YV12ZEK90SS136721

NBF Tilstandsrapport er utarbeidet av Norges Bilbransjeforbund og Forbrukerrådet.

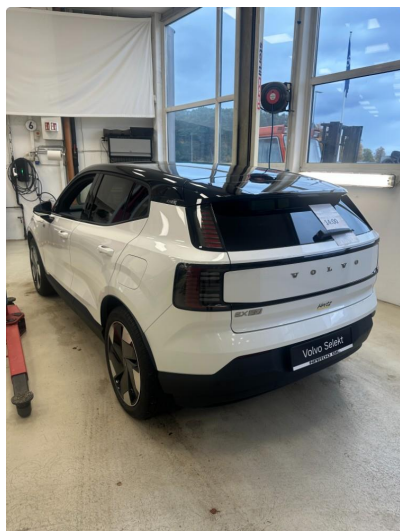
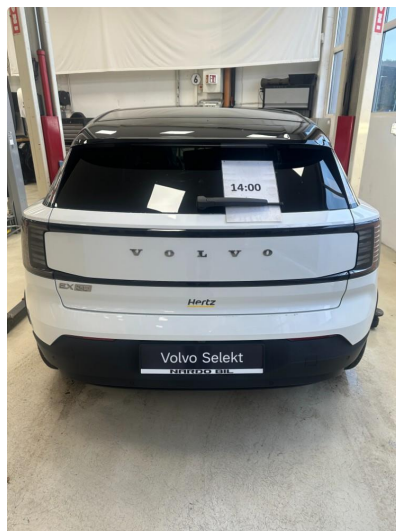
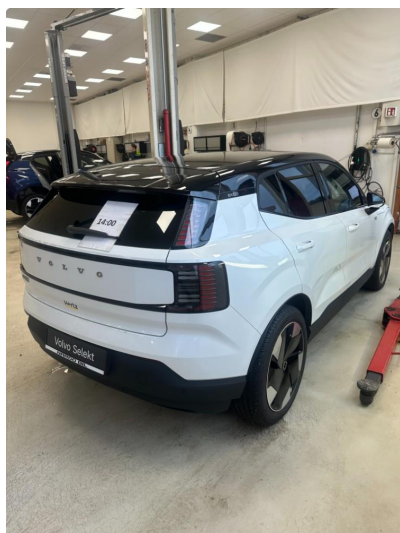
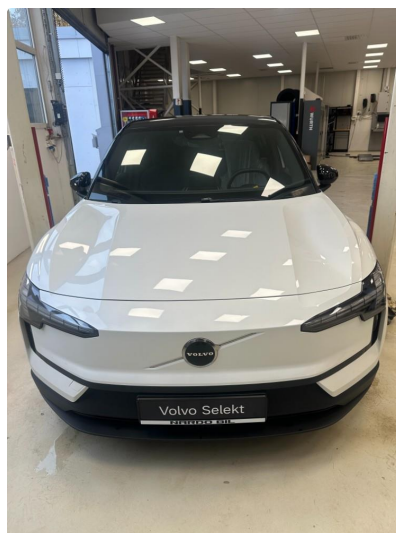
| Punkt | | Beskrivelse | Plassering |
|---|---|---|---|
| 1.1 | Dekk/Felger | Ett par riper i en vinterfelg | |

1.1 Ett par riper i en vinterfelg
