VOLVO XC60 T8 TWIN ENGINE / U 4WD

TESTDATO: 12.08.2026

**VH94740**

NBF Tilstandsrapport er utarbeidet av Norges Bilbransjeforbund og Forbrukerrådet.

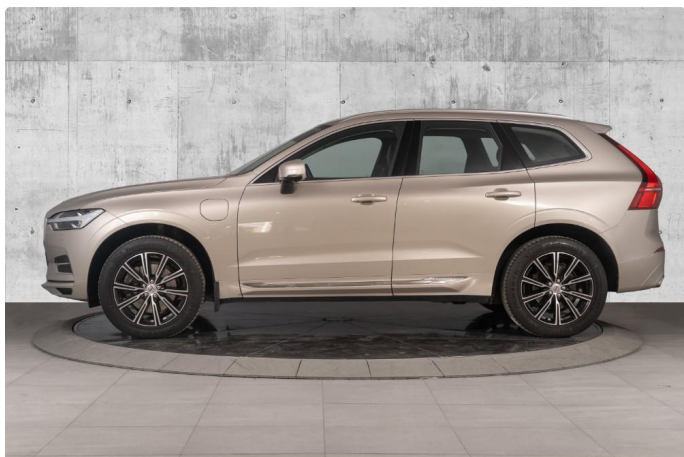
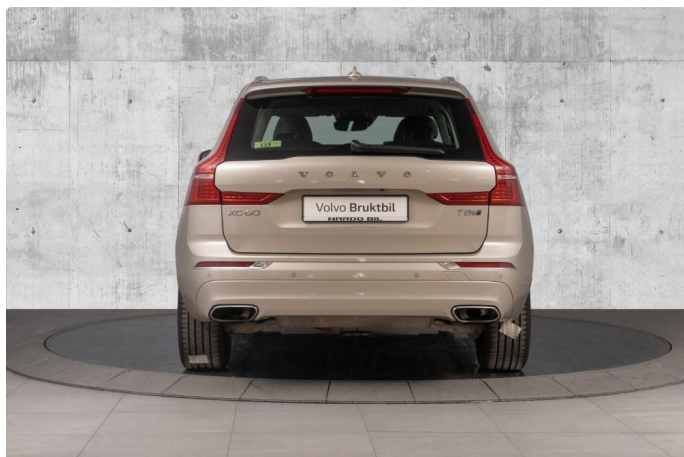
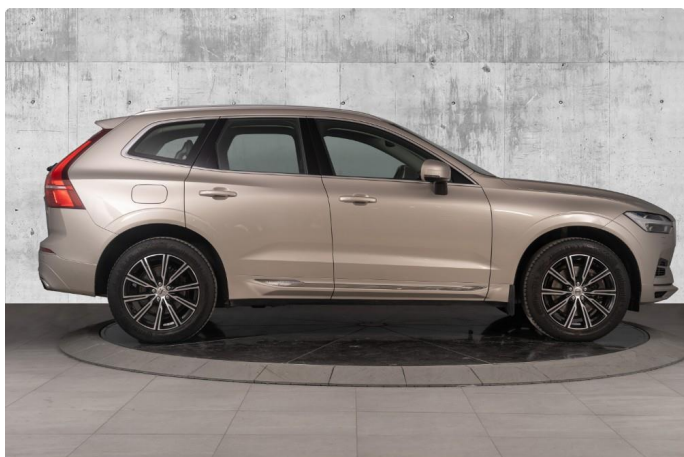
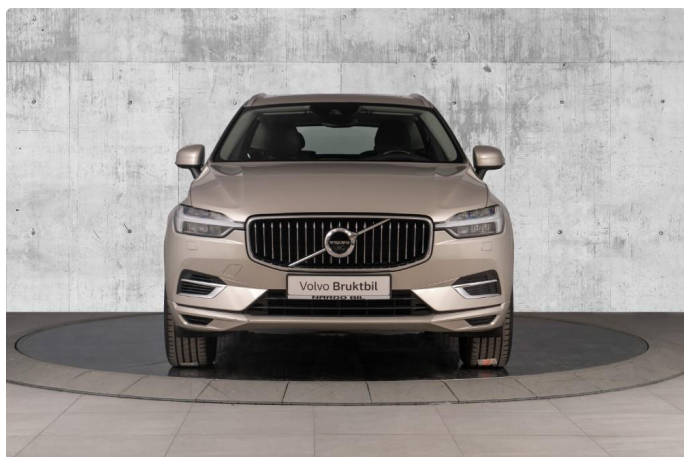
| Punkt | | Beskrivelse | Plassering |
|---|---|---|---|
| 1.1 | Terskler/innlastningssone | Noen hakk i lastesone fanger bak. Normal slitasje | |
| 1.2 | Støtfanger | Noe hakk/riper i nedre del av fanger foran | |
