VOLVO XC90 / L 4WD

TESTDATO: 04.09.2026

CHASSISNR: YV1LFBMUDM1714445

NBF Tilstandsrapport er utarbeidet av Norges Bilbransjeforbund og Forbrukerrådet.

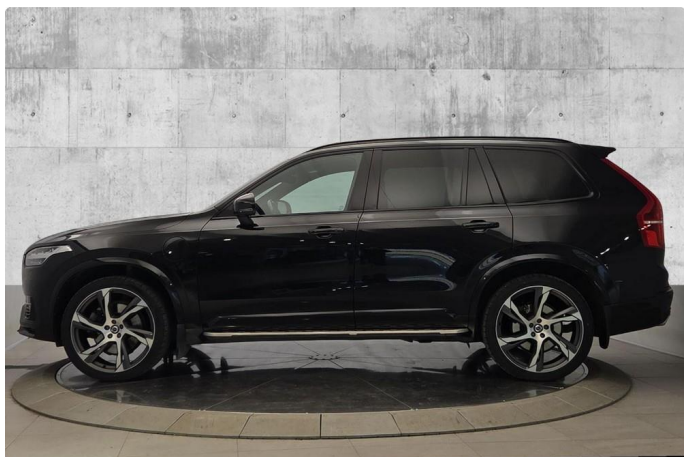
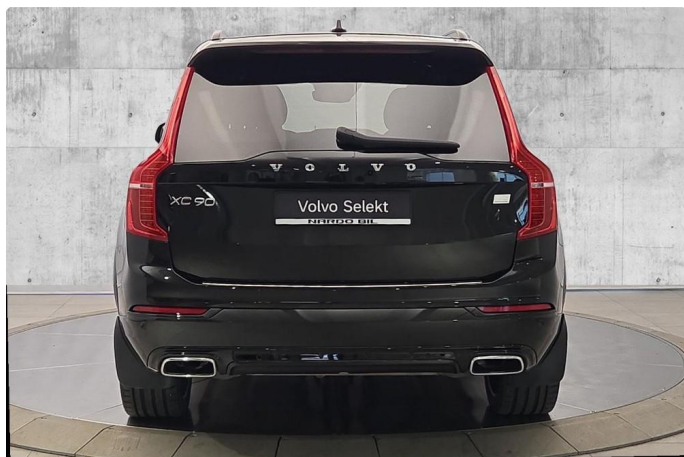
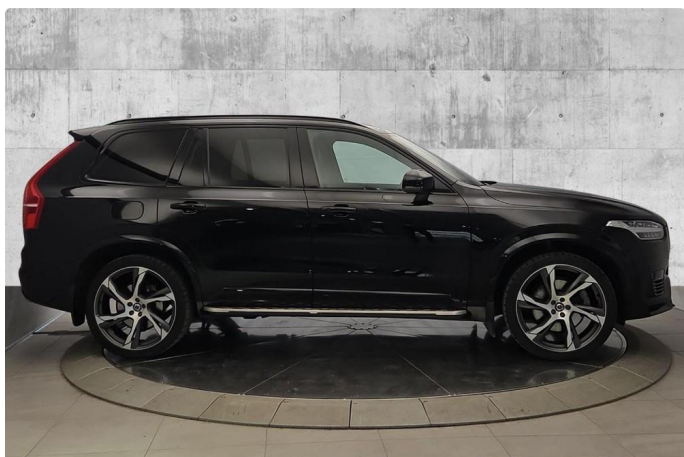
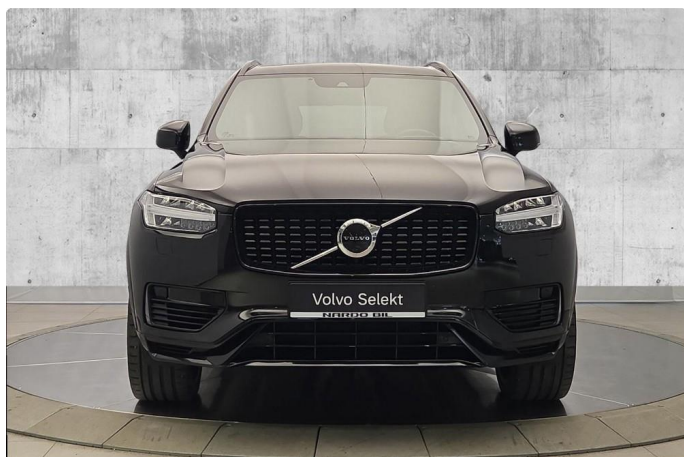
| Punkt | Beskrivelse | Plassering |
|---|---|---|
| 1.1 Dekk/Felger | En sommerfelg litt kantkjørt | |

1.1 En sommerfelg litt kantkjørt
