PEUGEOT 3008 4X4

TESTDATO: 18.09.2025

NBF Tilstandsrapport er utarbeidet av Norges Bilbransjeforbund og Forbrukerrådet.

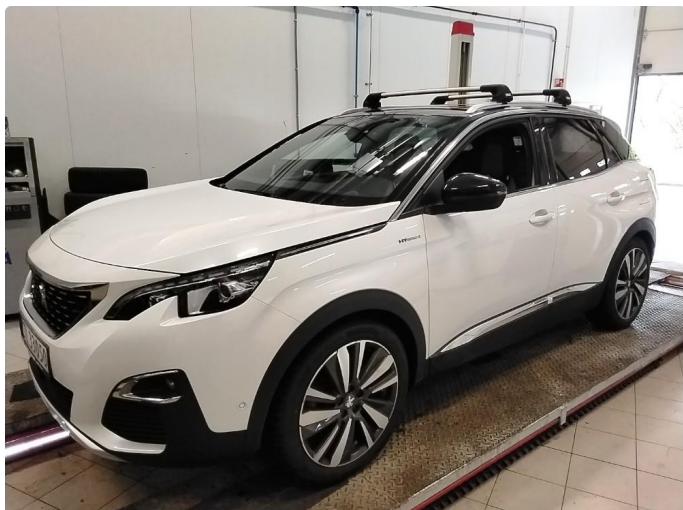
| Punkt | | Beskrivelse | Plassering |
|---|---|---|---|
| 1.1 | Skjermer | ripe(r) ned til grunning | høyre bak |

1.1 Ripe(r) ned til grunning

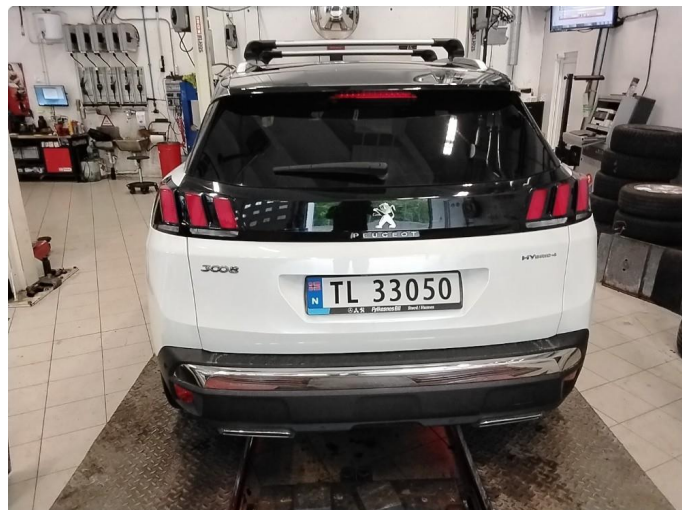
1.1 Ripe(r) ned til grunning

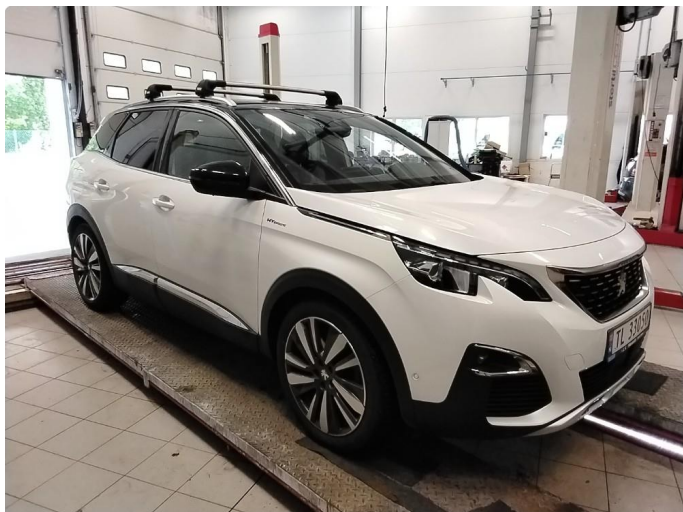
| Punkt | | Beskrivelse | Plassering |
|---|---|---|---|
| 1.2 | Dekk/Felger | for lite mønsterdybde vinterdekk 2 stk | |

1.2 For lite mønsterdybde vinterdekk 2 stk

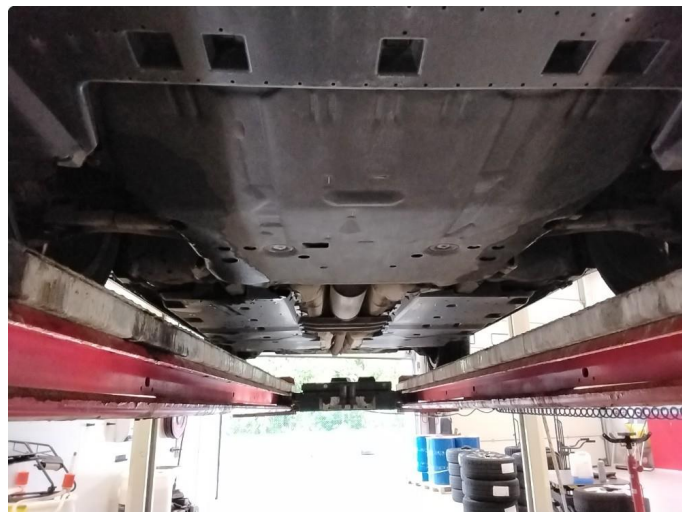
| Punkt | | Beskrivelse | Plassering |
|---|---|---|---|
| 1.3 | Dekk/Felger | betydelig oksidering | |

1.3 Betydelig oksidering
