**BMW 218D ACTIVE TOURER 150 HK MANUELL 2WD**
**TESTDATO: 30.08.2025**
**KODE: 1796026**

**KJ19954**

NBF Tilstandsrapport er utarbeidet av Norges Bilbransjeforbund og Forbrukerrådet.

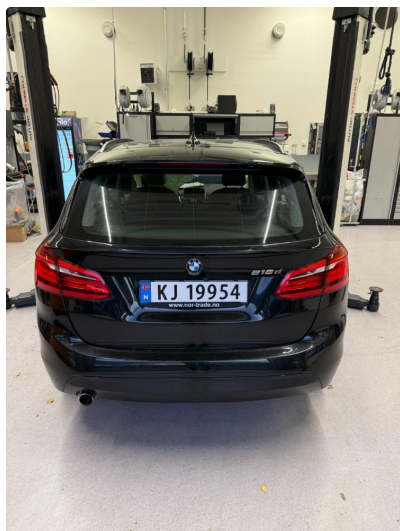
1.1 Kantkjørt felg

| Punkt | Beskrivelse | Plassering |
|---|---|---|
| 1.1 Dekk/Felger | kantkjørt felg | venstre bak |
