FORD KUGA / DFK 2WD

TESTDATO: 17.09.2026

CHASSISNR: WF0FXXWPMHLC64350

NBF Tilstandsrapport er utarbeidet av Norges Bilbransjeforbund og Forbrukerrådet.

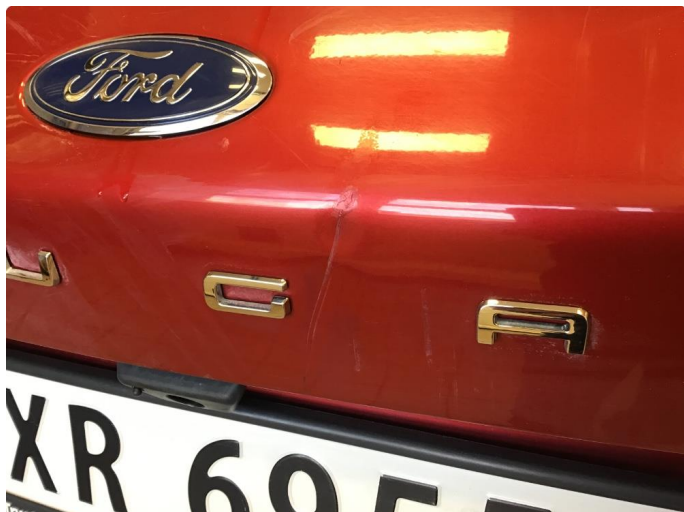
| Punkt | | Beskrivelse | Plassering |
|---|---|---|---|
| 1.1 | Bakluke | bulk med lakkskade | bak |
| 1.2 | Støtfanger | skade | foran |
| 1.3 | Støtfanger | ripe(r) | bak |
