TOYOTA TOYOTA YARIS CROSS / XPB1F(M) 4WD

TESTDATO: 08.09.2026

LJ85355

NBF Tilstandsrapport er utarbeidet av Norges Bilbransjeforbund og Forbrukerrådet.

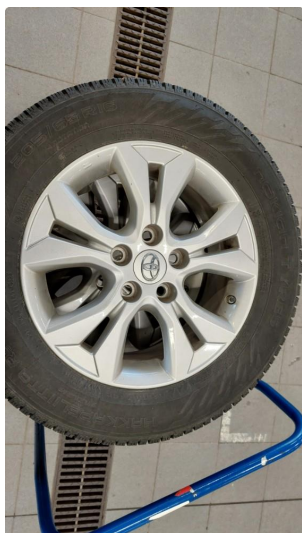
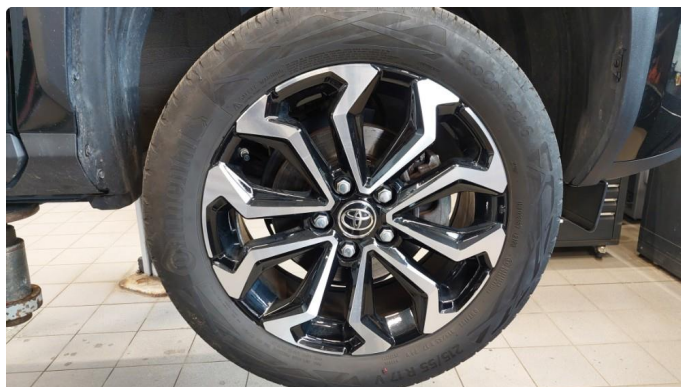
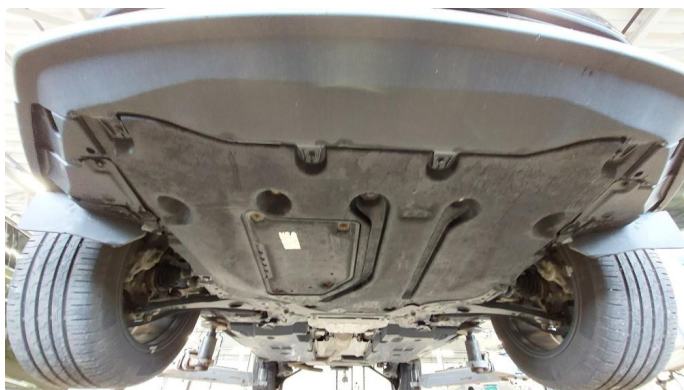
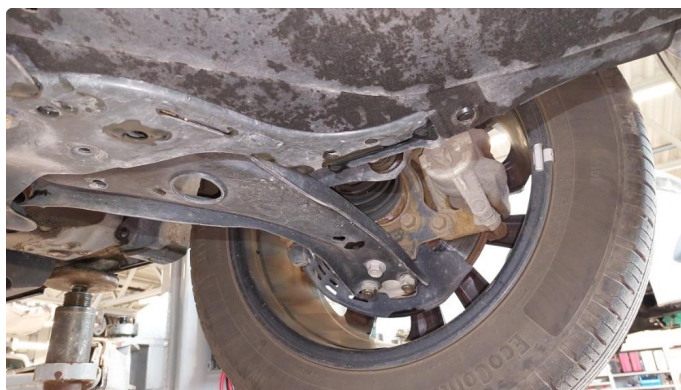
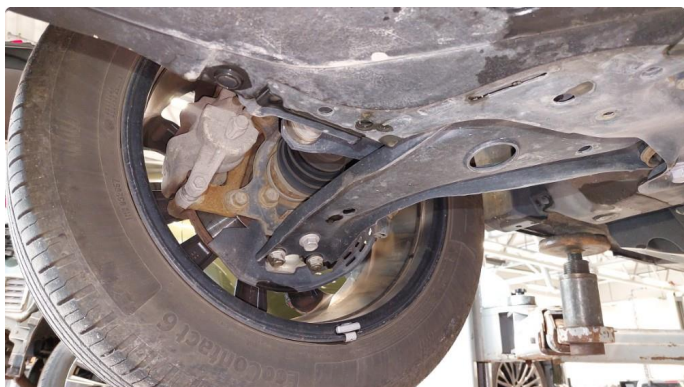
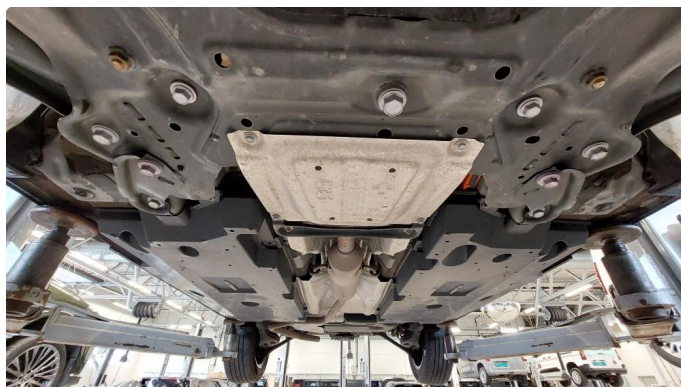
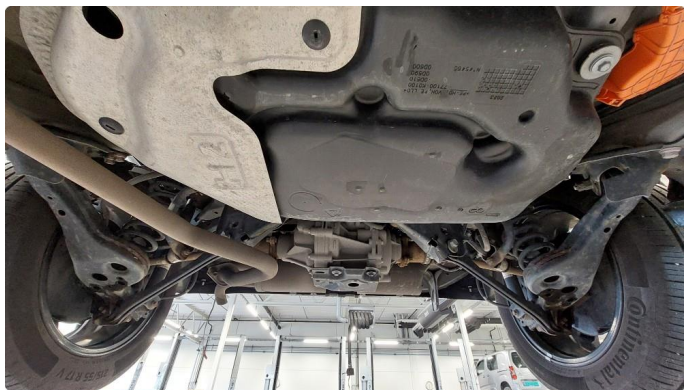
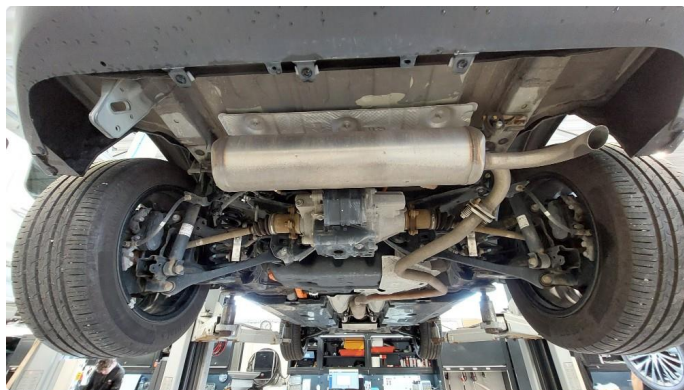
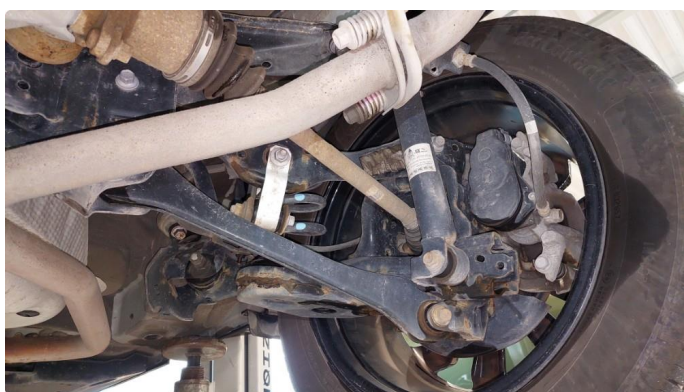
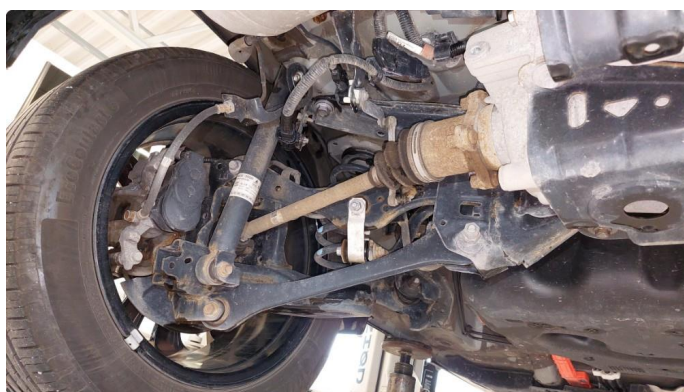
### 3.1 4-hjulsmåling/forstillingskontroll

| Punkt | Beskrivelse | Plassering |
|---|---|---|
| 3.1 Forstilling | 4-hjulsmåling/forstillingskontroll | |
