**TOYOTA PROACE / V 144 HK AUTOMAT 2WD**
**TESTDATO: 13.08.2026**
**KODE: 2091340**

**LJ83355**

NBF Tilstandsrapport er utarbeidet av Norges Bilbransjeforbund og Forbrukerrådet.

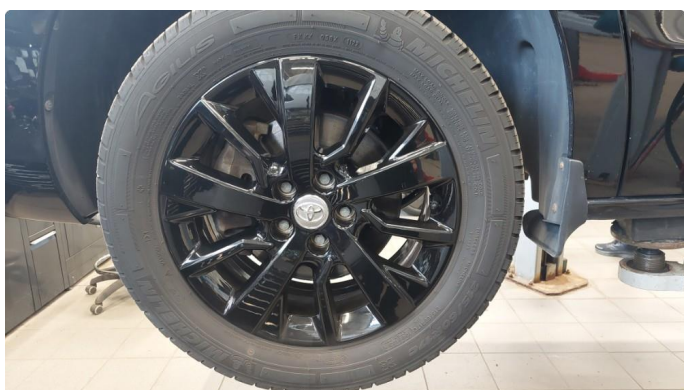
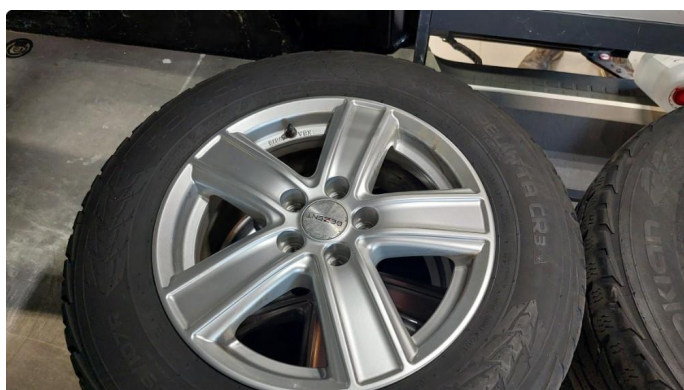
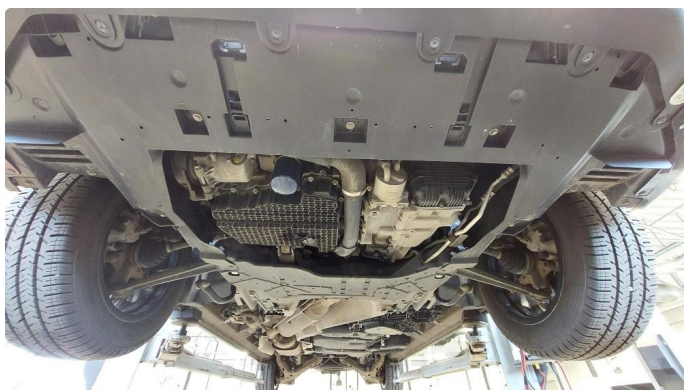
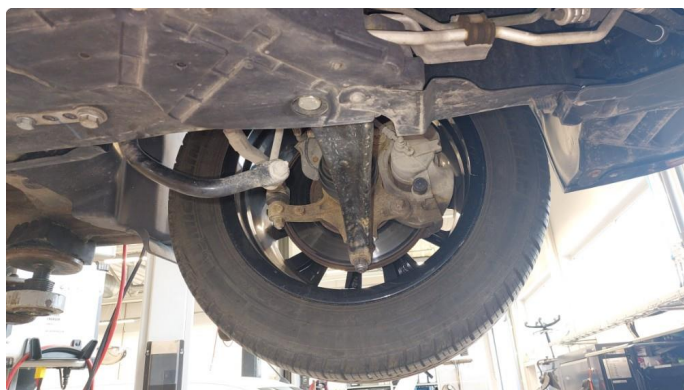
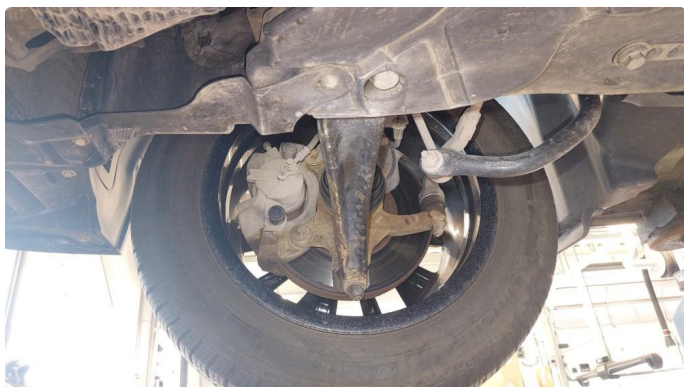
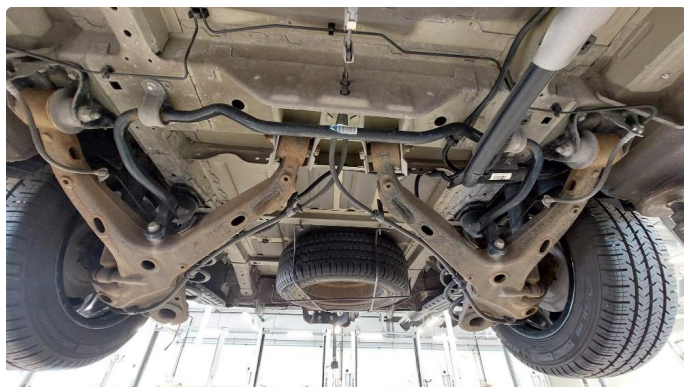
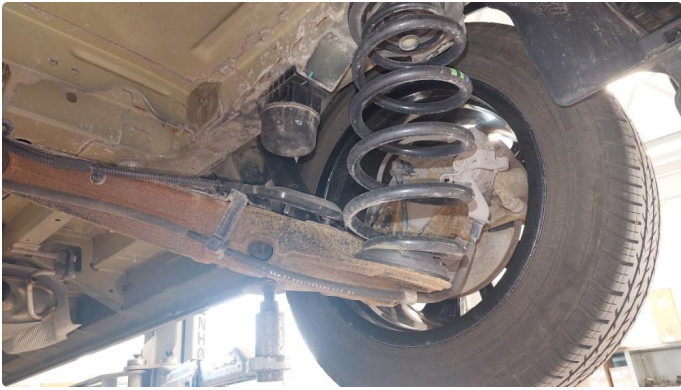
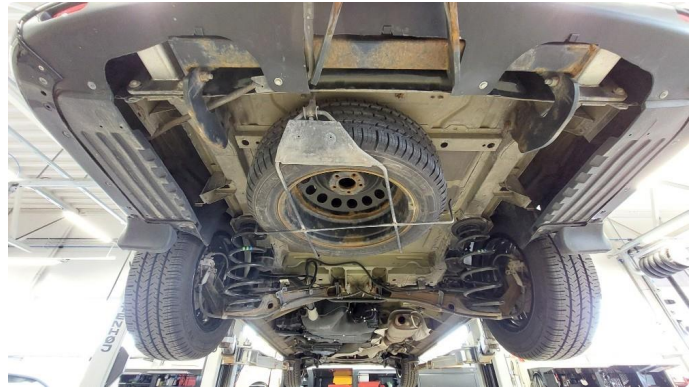
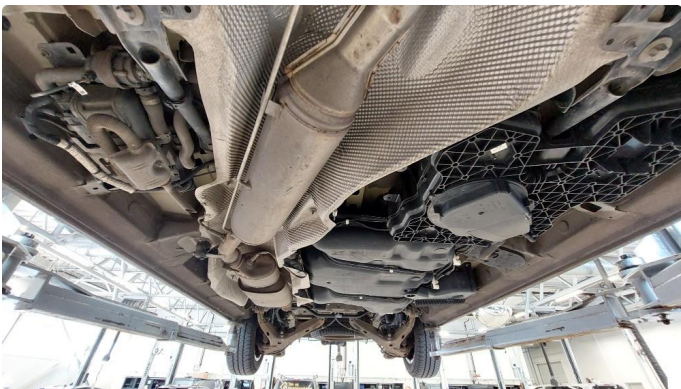
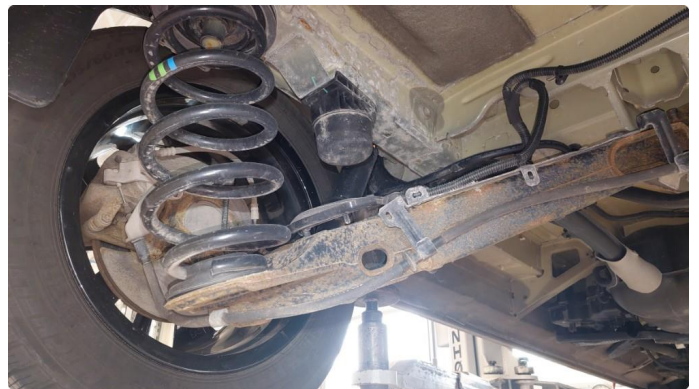
| Punkt | Beskrivelse | Plassering |
|---|---|---|
| 4.1 Skiver | slitte/stor slitekant | foran |

#### 4.1 Slitte/stor slitekant
